WYKONAWCA	<b>MALINOWSKIDESIGN</b> <b>ul. Guzowatka 44, 05-252 Dąbrówka</b>
<i>TYTUŁ OPRACOWANIA</i>	<b>OPINIA TECHNICZNA BUDYNKU</b>
<i>ADRES OBIEKTU</i>	<b>PIONKI, UL. LEŚNA 17</b>
ZAMAWIAJĄCY	<b>MIASTO GMINA PIONKI</b> <b>AL JANA PAWŁA II 15</b> <b>26-670 PIONKI</b>
AUTORZY OPRACOWANIA	<b>inż. WOJCIECH MAMAJ</b>
	<b>mgr inż. PIOTR ZAKRZEWSKI</b> <b>upr. bud. nr MAZ/0832/PWBKb/15</b>
DATA	<b>30.08.2017</b>

Opracowanie obejmuje wykonanie opinii technicznej dotyczącej stanu technicznego poszczególnych elementów oraz ich zużycia dla budynku mieszkalnego wielorodzinnego przy ul. Leśnej 17 w Pionkach. Działka nr 2/25.

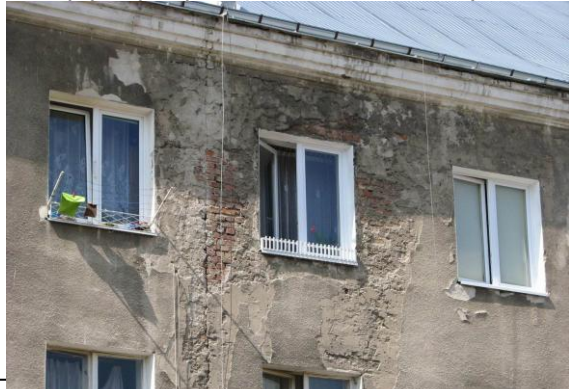
a)	<b>ściany i belki konstrukcyjne</b>	Ściany nośne murowane z cegły ceramicznej pełnej o gr. ok. 57cm dla ścian zewnętrznych i gr. 27-44cm dla ścian wewnętrznych.	W odniesieniu do pracy statycznej ustroju – widoczne są z tyłu budynku spękania pionowe ścian, które mogą świadczyć o samoistnym zdylatowaniu się budynku w kilku miejscach lub o nierównomiernym osiadaniu, które najprawdopodobniej już się zakończyło. Ponadto brak izolacji termicznej ścian zewnętrznych, a także w wielu miejscach również tynków, przez co widoczne są liczne zwiędnięcia już samej konstrukcji ścian i ubytki eksploatacyjne oraz uszkodzenia mechaniczne, co znacznie przyspiesza proces degradacji konstrukcji ścian i pogarsza ich stan ogólny. <b>Stopień zużycia: 70%</b>

3	Elewacje		
a)	<b>tyniki, okładziny</b>	Ściany zewnętrzne nieocieplone, otynkowane tynkami cementowo-wapiennymi.	Widoczne liczne ślady przemarzania tynków, bardzo obszerne ubytki i spękania spowodowane zużyciem eksploatacyjnym – zawilgoceniem z uprzednio nieuszczelnionych obróbek blacharskich i rynien oraz zwiętrzeniem. Ponadto widoczna w strefie cokołowej mocno postępująca korozja biologiczna. <b>Stopień zużycia: 90%</b>

Fot. 1. Obszerne uszkodzenia elewacji, pęknięcia pionowe ścian murowanych

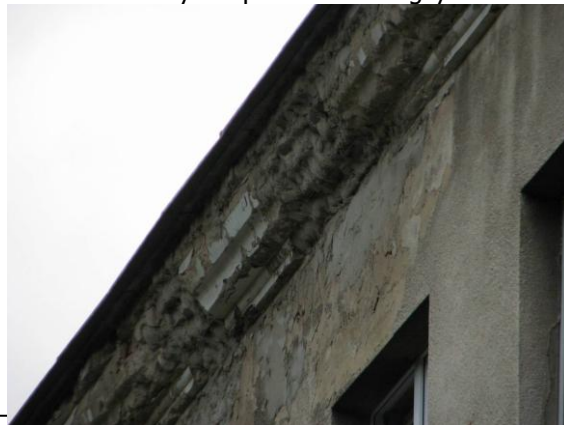
c)	<b>gzymsy, daszki, inne.</b>	Wokół budynku wykonano małe gzymsy pośrednie ponad cokołem elewacji budynku oraz ozdobne schodkowe gzymsy wieńczące ścianki kolankowe poddasza.	Widoczne są liczne uszkodzenia i ubytki gzymsów elewacyjnych w poziomie dachu. Ten element budynku powinien być niezwłocznie zabezpieczony i jak najszybciej naprawiony. <b>Stopień zużycia: 80%</b>
4	Klatki schodowe, hole wejściowe, itp.

Fot. 2. Ubytki i przemarzanie gzymsów

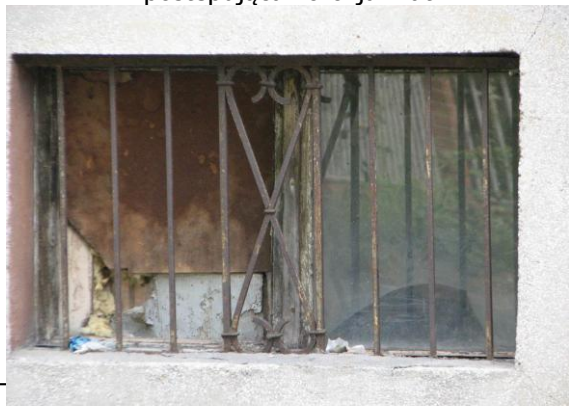
a)	<b>stolarka i ślusarka okienna</b>	Okna w budynku w większości starego typu drewniane, a częściowo wymienione na nowe PCV zespolone (w części mieszkalnej). Okna piwnic starego typu drewniane. Miejscami zainstalowano kraty okienne.	Stolarka PCV jest w dobrym stanie technicznym, jednak będąca w większości – stolarka drewniana jest mocno wyeksploatowana i w wielu miejscach mechanicznie zniszczona (łącznie z wybitymi szybami) i wymaga wymiany. Na kratkach widoczne są liczne ogniska korozji. <b>Stopień zużycia: 80%</b>

Fot. 3. Zniszczona stolarka okienna i postępująca korozja krat

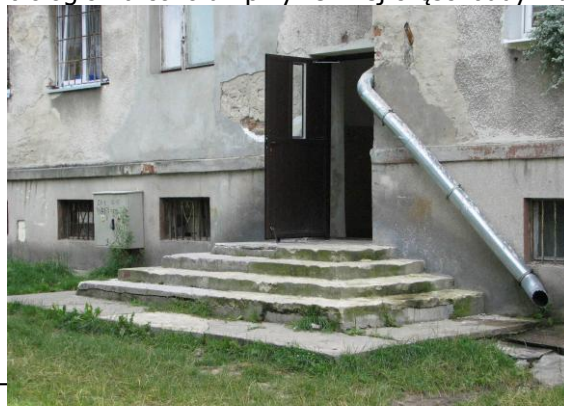
Fot. 4. Mocno zaawansowana korozja biologiczna cokołu i przyziemnej części budynku

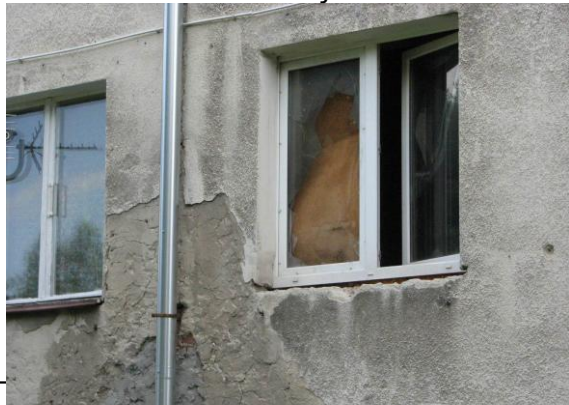
Fot. 5. Wybite szyby w oknach, ubytki tynku elewacji

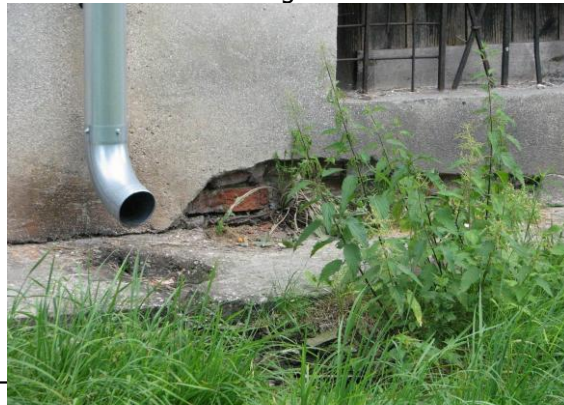
Fot. 6. Ubytki tynku cokołów, korozja biologiczna

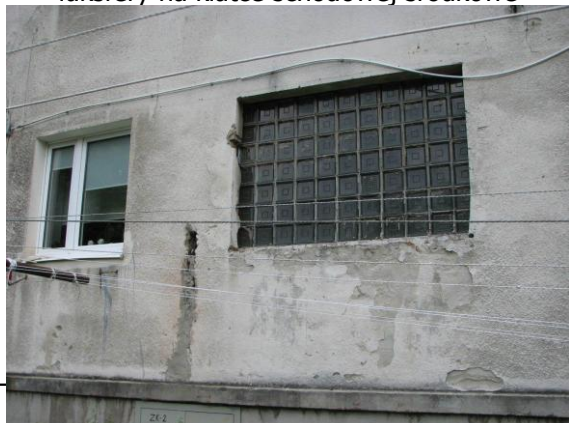
Fot. 7. Ubytki tynku elewacji. Wyeksploatowane luksfery na klatce schodowej środkowej

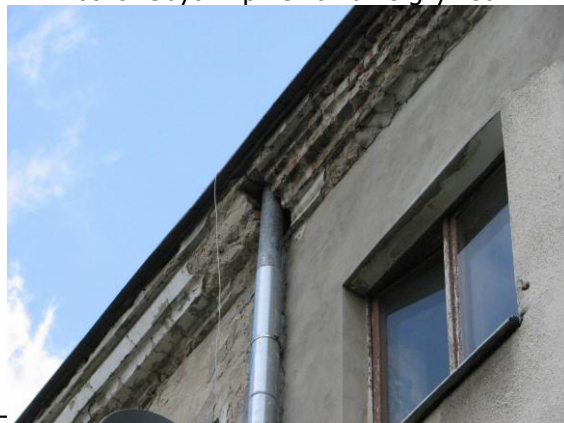
Fot. 8. Ubytki i przemarzanie gzymsów

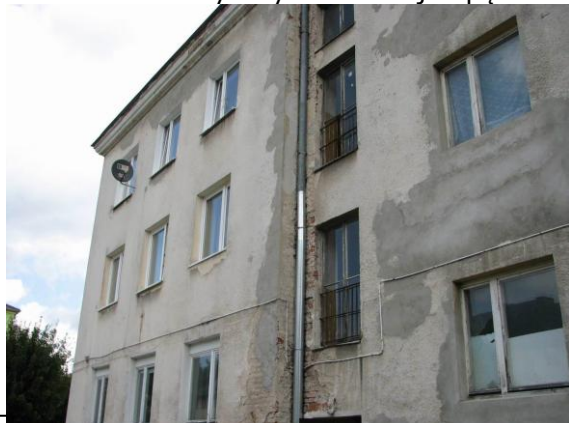
Fot. 9. Liczne ubytki tynku elewacji i spękania

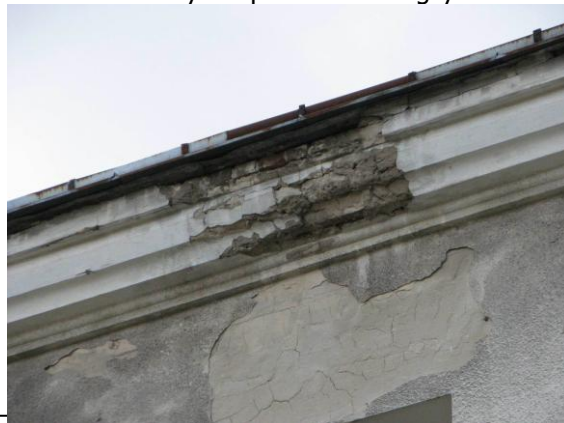
Fot. 10. Ubytki i przemarzanie gzymsów

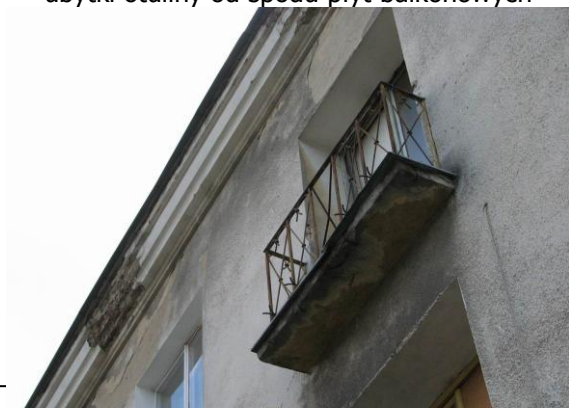
b)	<b>balkony, loggie, tarasy</b>	Od czoła budynku występują niewielkie balkony wspornikowe ze stalowymi balustradami.	Widoczne są duże uszkodzenia mechaniczne oraz ubytki otuliny zbrojenia balkonów od dołu (należy je możliwie szybko zabezpieczyć lub wyremontować), a także postępująca korozja balustrad. <b>Stopień zużycia: 85%</b>

Fot. 11. Ubytki i przemarzanie gzymsów oraz ubytki otuliny od spodu płyt balkonowych

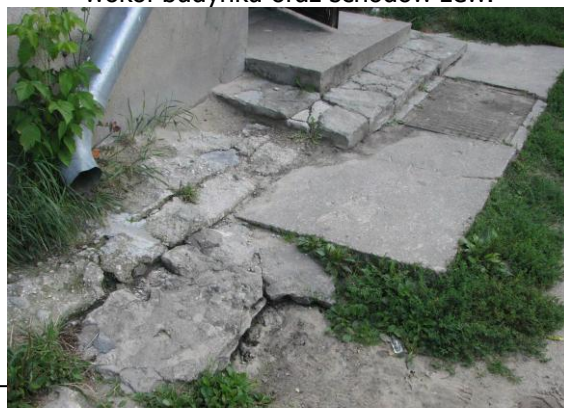
12	Podwórko, otoczenie		
a)	<b>drogi, chodniki, opaska wokół budynku, dojścia</b>	Wokół budynku opaska, dojścia i dojazdy w postaci nawierzchni utwardzonych betonowych (wylewane lub kostki brukowe), a także trawniki.	Zaobserwowano liczne nierówności i uszkodzenia oraz daleko posuniętą korozję biologiczną, w szczególności w obrębie opaski budynku i dojść pieszych. <b>Stopień zużycia: 70%</b>
b)	<b>mała architektura</b>	Brak	-
c)	<b>ogrodzenie</b>	Brak	-

Fot. 12. Zniszczenia i korozja biologiczna opaski wokół budynku oraz schodów zew.

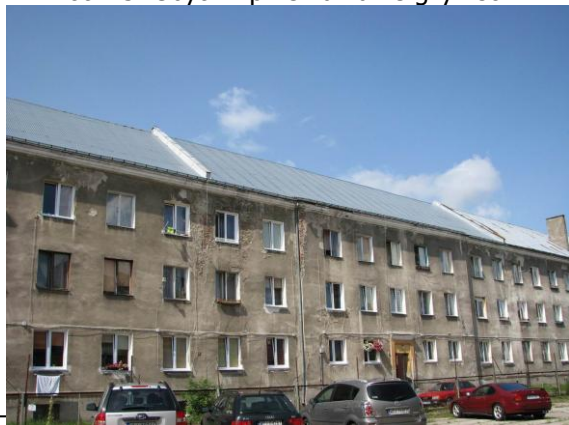
Fot. 13. Ubytki i przemarzanie gzymsów

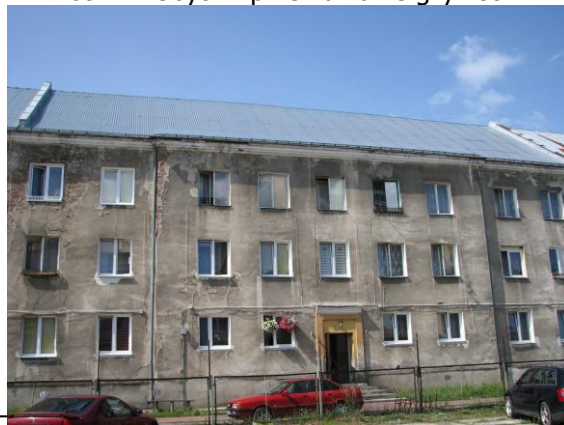
Fot. 14. Ubytki i przemarzanie gzymsów

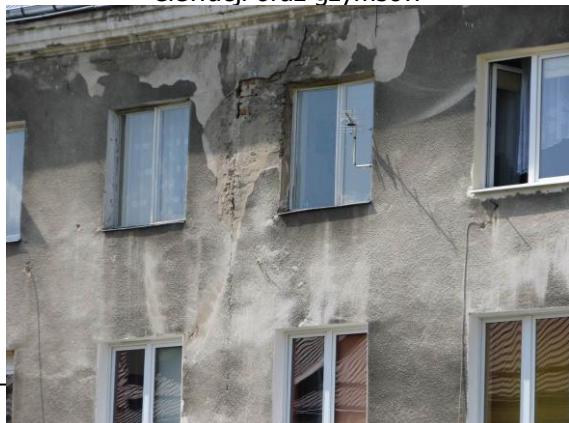
Fot. 15. Liczne ubytki i przemarzanie tynków elewacji oraz gzymsów

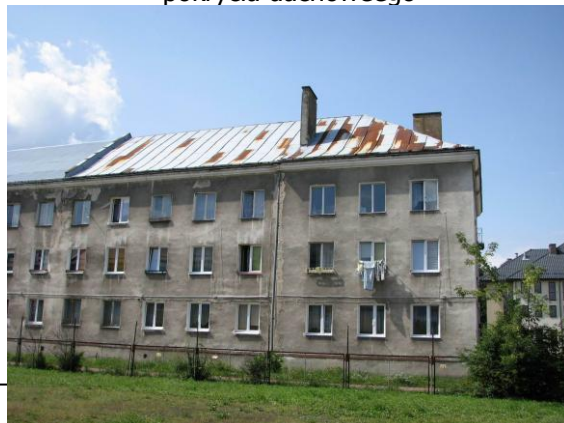
Fot. 16. Zwietrzała elewacja, silna korozja pokrycia dachowego

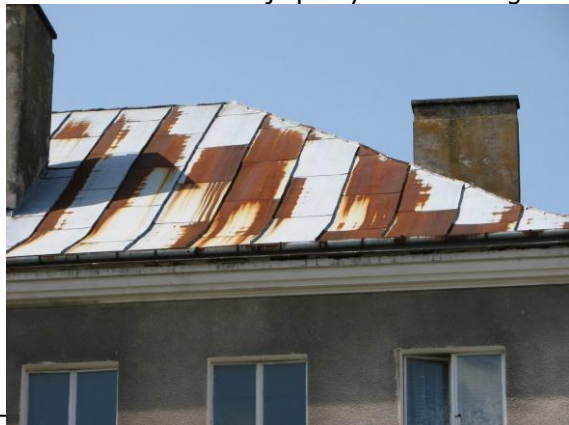
b)	<b>pokrycie</b>	Dach pokryty w całości blachą ocynkowaną, częściowo trapezową, a częściowo płaską układaną na rąbek. Blachy ułożone bezpośrednio na łątach, bez żadnych dodatkowych warstw.	Pokrycie w całości wykazuje duże nieszczelności, a w części, gdzie pokryte jest blachą płaską – ogromną korozję powierzchniową elementów. Odnutowano ponadto ubytki w obróbkach ścianek ogniowych ponad dachem oraz w obrębie kalenicy. <b>Stopień zużycia: 80%</b>

Fot. 17. Silna korozja pokrycia dachowego

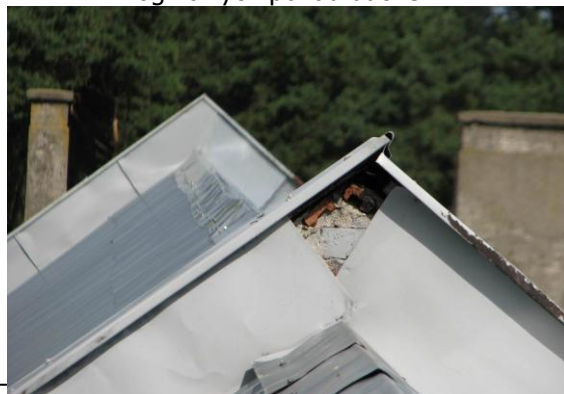
c)	<b>obróbki blacharskie</b>	Obróbki blacharskie z blachy płaskiej ocynkowanej.	Obróbki blacharskie z blachy ocynkowanej miejscami są w dostatecznym stanie technicznym, jednak liczne obróbki są wyeksploatowane i mają widoczne ogniska korozji. <b>Stopień zużycia: 70%</b>

Fot. 18. Ubytki obróbek blacharskich murów ogniowych ponad dachem

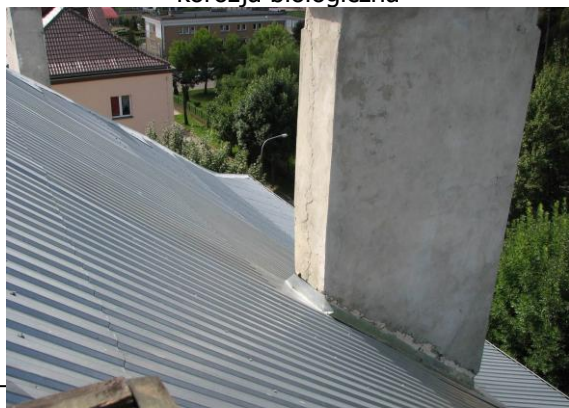
e)	<b>Kominy, ławy kominarskie</b>	Kominy murowane z cegły ceramicznej, wyprowadzone w niewielkiej już części ponad dach (pozostałe przerwane na poddaszu), zakończone betonowymi czapami i otynkowane. Brak ław kominarskich.	Widoczna jest degradacja kominów ponad dachem - ubytki czapek kominów, miejscowe odspojone elementy tynku oraz obszerne powierzchnie, które ulegają przemarzaniu. Ponadto na tynkach i czapkach widoczna jest korozja biologiczna. <b>Stopień zużycia: 70%</b>

Fot. 19. Zwiertzałe tynki kominów, ubytki oraz korozja biologiczna

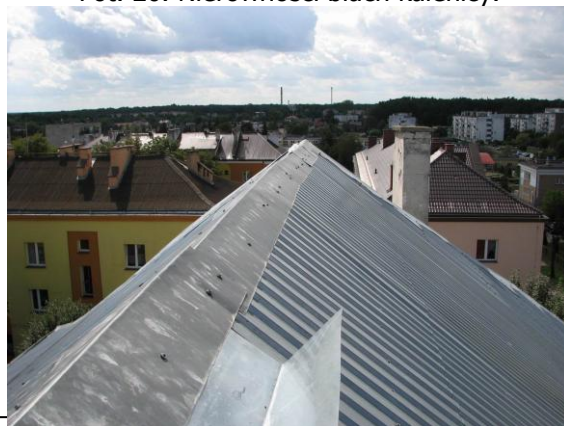
Fot. 20. Nierówności blach kalenicy.

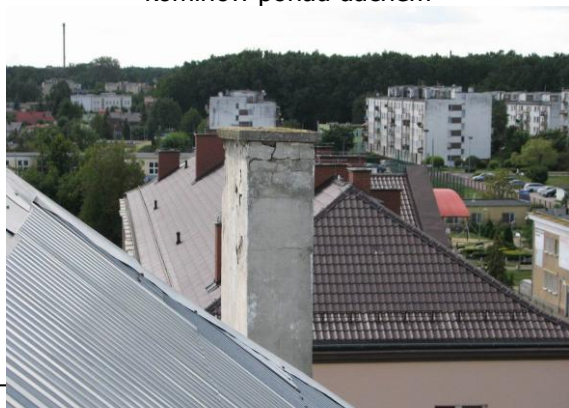
Fot. 21. Korozja biologiczna oraz uszkodzenia kominów ponad dachem

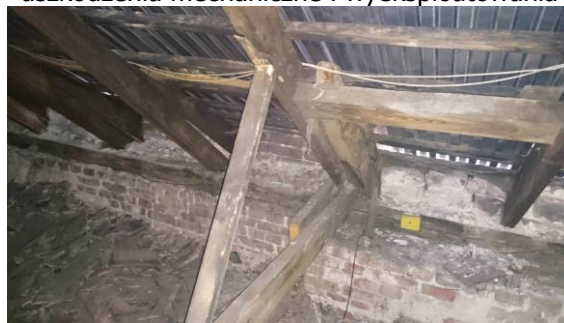
6	Dach		
a)	<b>konstrukcja</b>	Dach zrealizowany w postaci więźby drewnianej płatwiowo-kleszczowej na ściankach stolcowych, pokryty blachą na łątach, bez ocieplenia.	Odnutowano liczne miejsca zawilgocenia oraz drobne uszkodzenia więźby dachowej oraz łąt drewnianych, murlat i kleszczy. Z uwagi na bardzo liczne nieszczelności w pokryciu oraz brak ocieplenia – więźba dachowa podlega stałemu narażeniu na czynniki atmosferyczne, co pogarsza jej stan. <b>Stopień zużycia: 60%</b>

Fot. 22. Więźba dachowa – zawilgocenia oraz uszkodzenia mechaniczne i wyeksploatowania

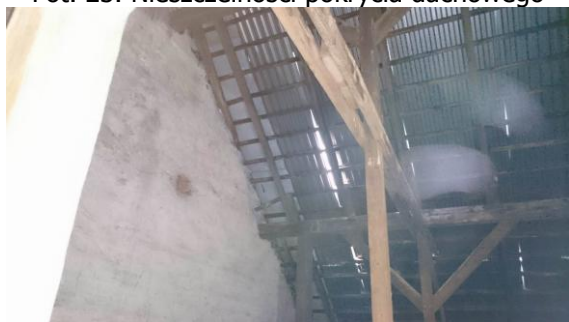
Fot. 23. Nieszczelności pokrycia dachowego

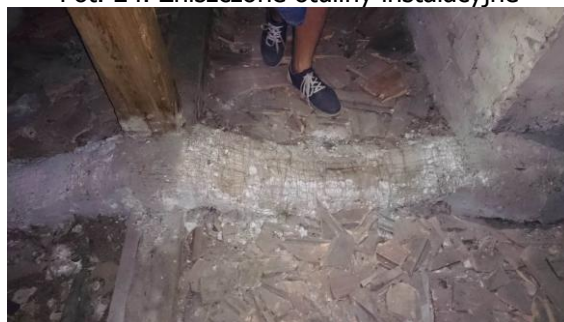
Fot. 24. Zniszczone otuliny instalacyjne

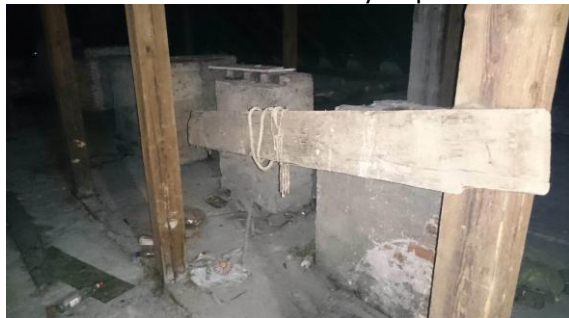
Fot. 25. Więźba dachowa – zawilgocenia oraz uszkodzenia mechaniczne i wyeksploatowania

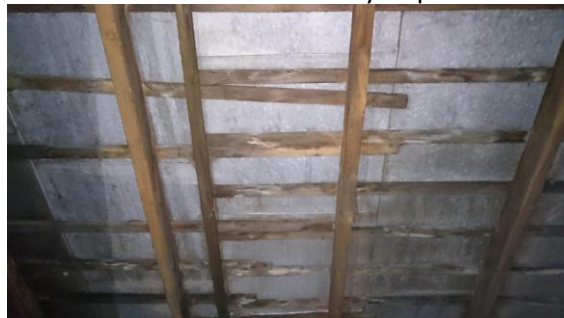
Fot. 26. Więźba dachowa – zawilgocenia oraz uszkodzenia mechaniczne i wyeksploatowania

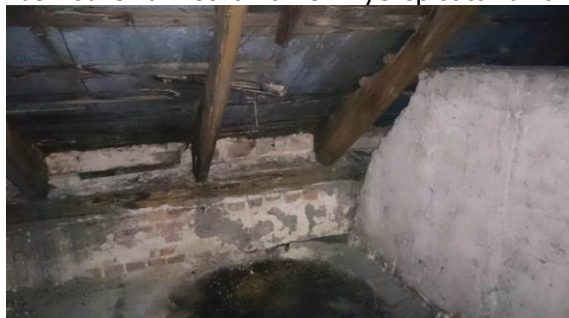
Fot. 27. Więźba dachowa – zawilgocenia oraz uszkodzenia mechaniczne i wyeksploatowania

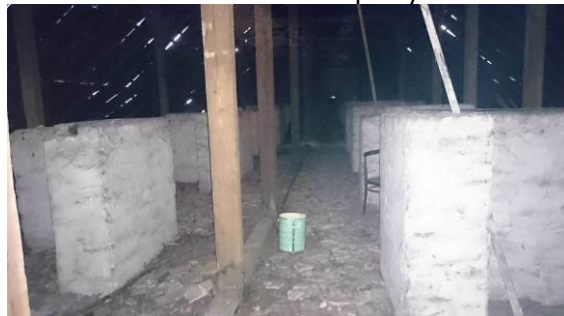
Fot. 28. Więźba dachowa – zawilgocenia oraz uszkodzenia mechaniczne i wyeksploatowania oraz nieszczelności pokrycia

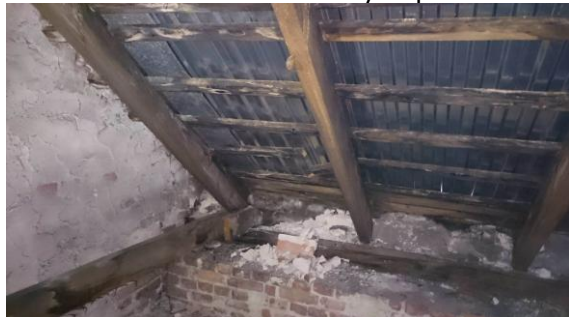
Fot. 29. Więźba dachowa – zawilgocenia oraz uszkodzenia mechaniczne i wyeksploatowania

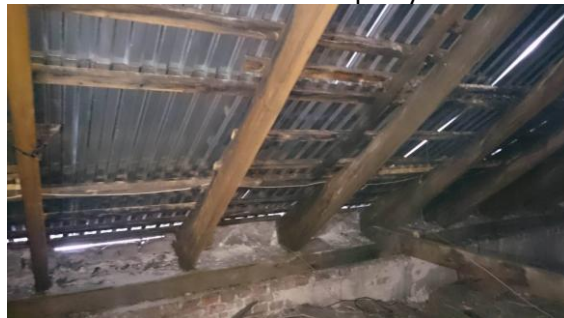
Fot. 30. Więźba dachowa – zawilgocenia oraz uszkodzenia mechaniczne i wyeksploatowania oraz nieszczelności pokrycia

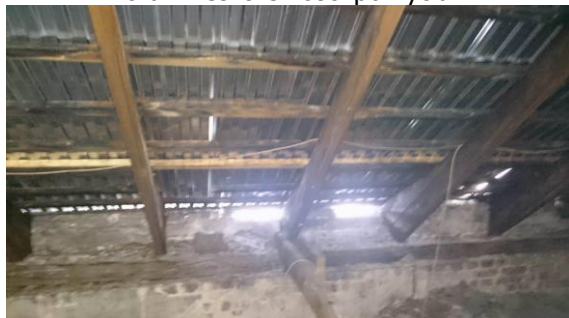
Fot. 31. Więźba dachowa – zawilgocenia oraz uszkodzenia mechaniczne i wyeksploatowania oraz nieszczelności pokrycia

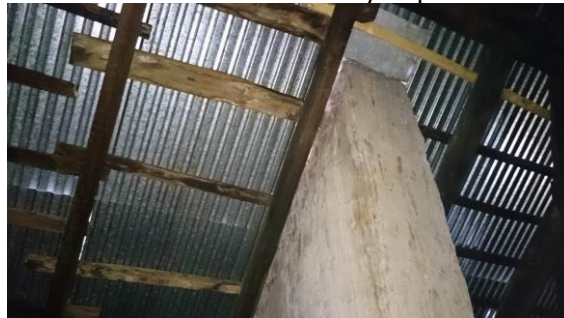
Fot. 32. Więźba dachowa – zawilgocenia oraz uszkodzenia mechaniczne i wyeksploatowania

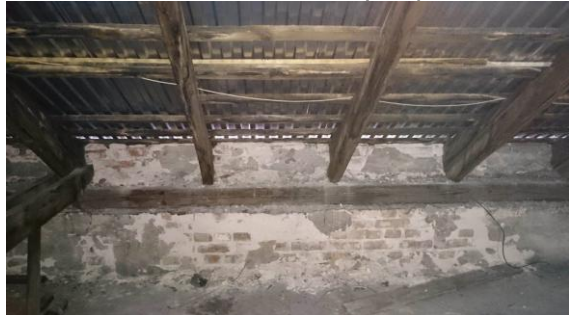
Fot. 33. Więźba dachowa – zawilgocenia oraz uszkodzenia mechaniczne i wyeksploatowania

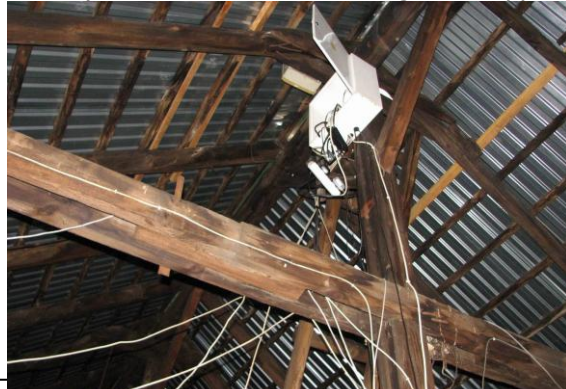
Fot. 34. Nieuporządkowane instalacje elektryczne i teletechniczne – zagrożenie ppoż

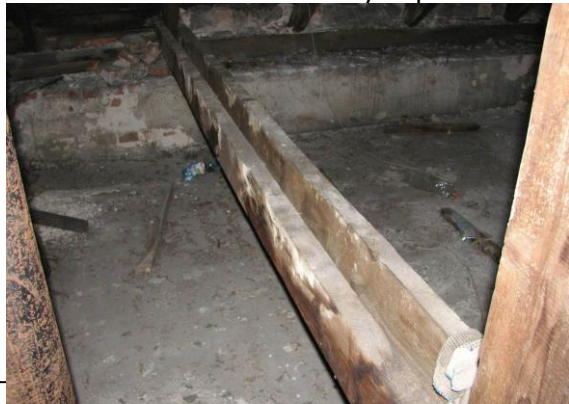
Fot. 35. Więźba dachowa – zawilgocenia oraz uszkodzenia mechaniczne i wyeksploatowania

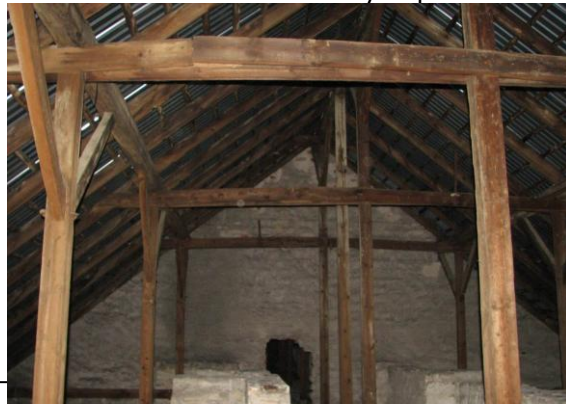
Fot. 36. Więźba dachowa – zawilgocenia oraz uszkodzenia mechaniczne i wyeksploatowania

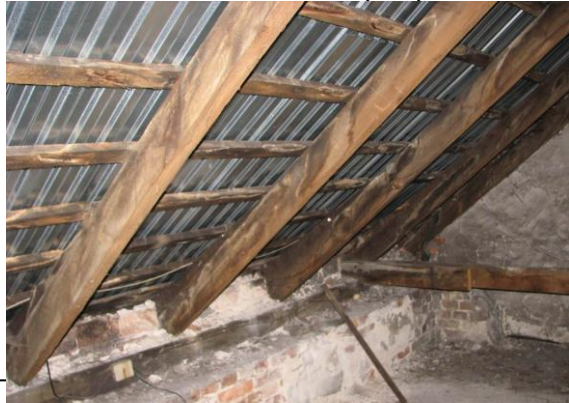
Fot. 37. Więźba dachowa – zawilgocenia oraz uszkodzenia mechaniczne i wyeksploatowania

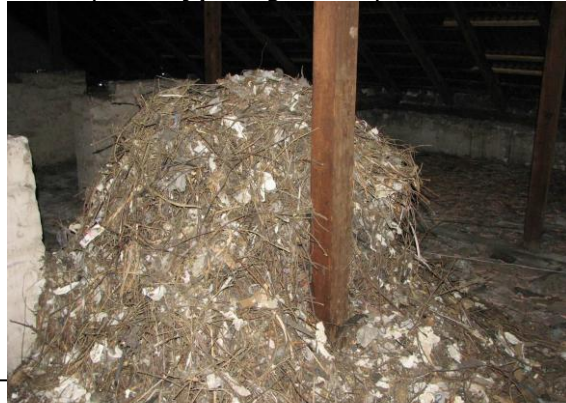
7	<b>Poddasze, pomieszczenia techniczne</b>		
a)	<b>Poddasze / strych</b>	Poddasze nieużytkowe w formie strychu bez bezpośredniego dostępu z klatki schodowej (wejście włazem w stropie nad ostatnią kondygnacją), nieocieplone.	Stan więźby opisano w punkcie 6a, zaś na poddaszu odnotowano bardzo liczne zanieczyszczenia, starą dachówkę na niemal całej podłodze (polepa i wylewki), liczne zbędne elementy. Ponadto widoczne są nieuporządkowane kable elektryczne i teletechniczne, które ze względów ppoż winny być niezwłocznie uporządkowane. <b>Stopień zużycia: 60%</b>

Fot. 38. Zanieczyszczenia na poddaszu powodujące zagrożenie pożarowe

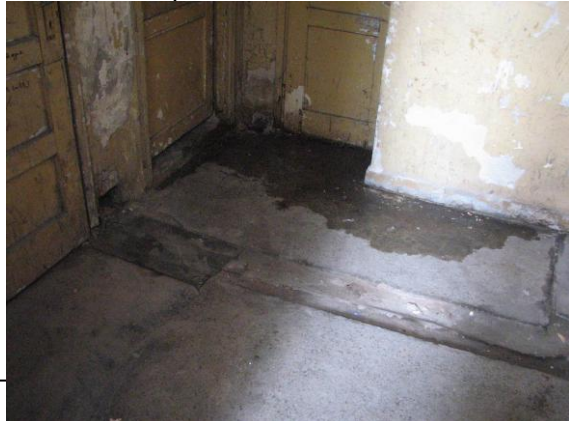
c)	<b>ścianki działowe</b>	Murowane z cegły pełnej oraz dziurawki i częściowo otynkowane, wydzielające komórki lokatorskie oraz pomieszczenia techniczne.	<p>Odnotowano miejscowy brak tynków ścianek oraz w miejscach, gdzie są tynki - lokalne wyeksploatowane pola (zawilgocenia, spękania i ubytki).</p> <p><b>Stopień zużycia: 50%</b></p>

Fot. 39. Wyeksploatowane ścianki działowej piwnic oraz stolarka

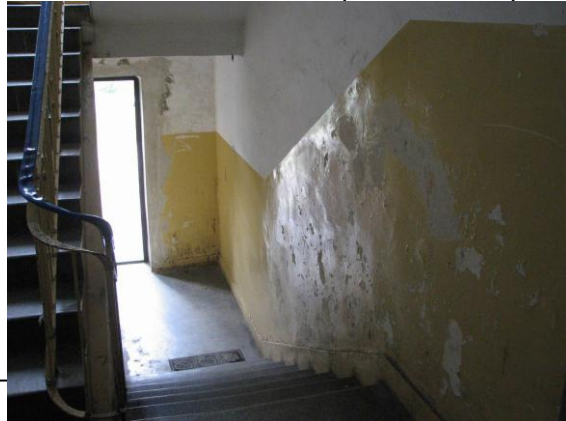
Fot. 40. Klatki schodowe – liczne uszkodzenia mechaniczne i zniszczenia powłok ściennych

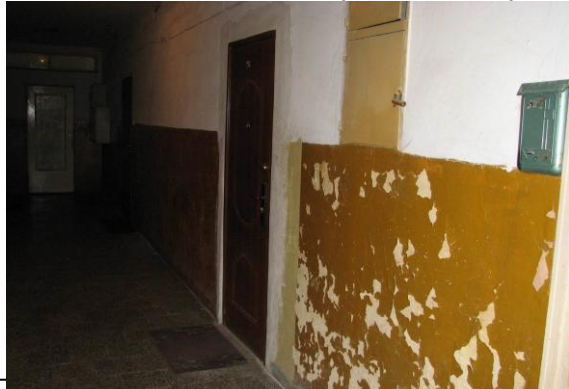
Fot. 41. Klatki schodowe – liczne uszkodzenia mechaniczne i zniszczenia powłok ściennych

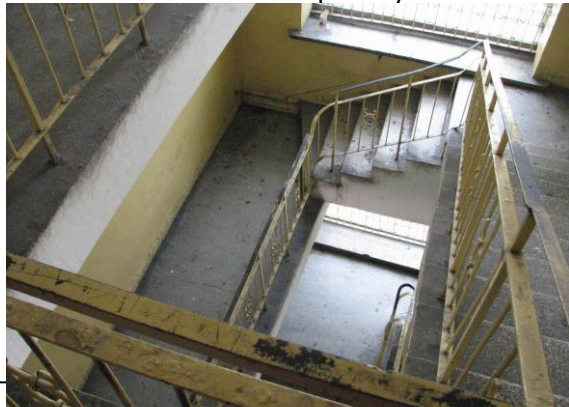
d)	<b>poręcze, balustrady</b>	Balustrady stalowe z pochwytem PCV lub bez pochwyty.	Balustrady i poręcze są wyeksploatowane po wielu latach użytkowania i miejscowo posiadają uszkodzenia mechaniczne i zerwane pochwyty - będące zapewne konsekwencją dewastacji i nieprawidłowego użytkowania elementów. Widoczna jest także korozja stalowych elementów balustrad. <b>Stopień zużycia: 65%</b>
<b>5</b>	<b>Stolarka okienna i drzwiowa</b>

Fot. 45. Środkowa klatka schodowa – korozja balustrad i brak pochwytów

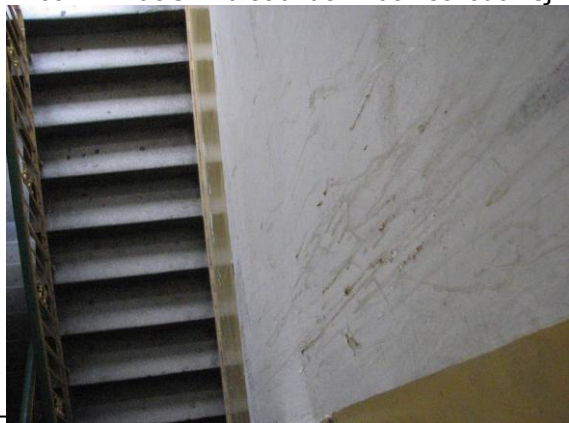
Fot. 47. Zacieki na ścianach klatki schodowej

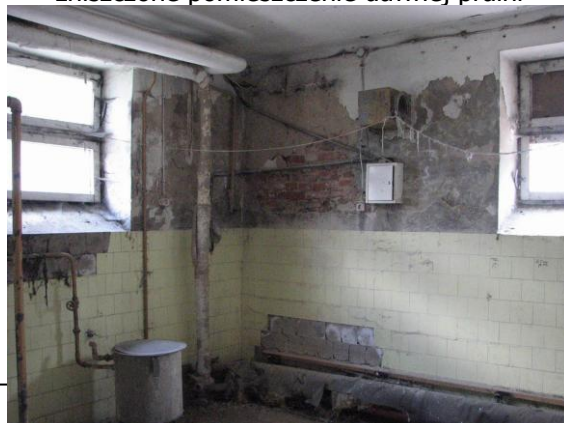
Fot. 48. Bardzo silnie wyeksploatowane i zniszczone pomieszczenie dawnej pralni

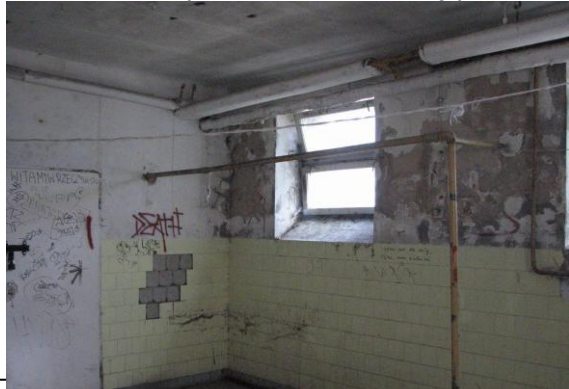
Fot. 49. Bardzo silnie wyeksploatowane i zniszczone pomieszczenie dawnej pralni

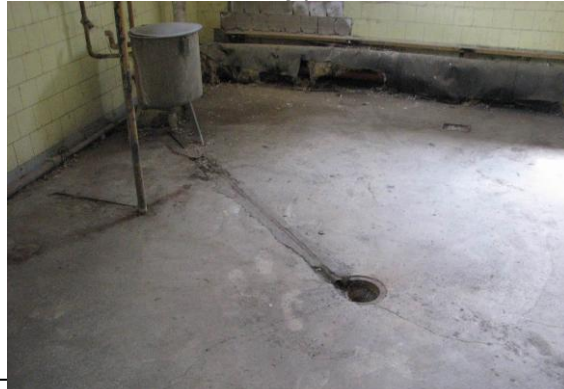
Fot. 50. Spękana posadzka w pomieszczeniu dawnej pralni

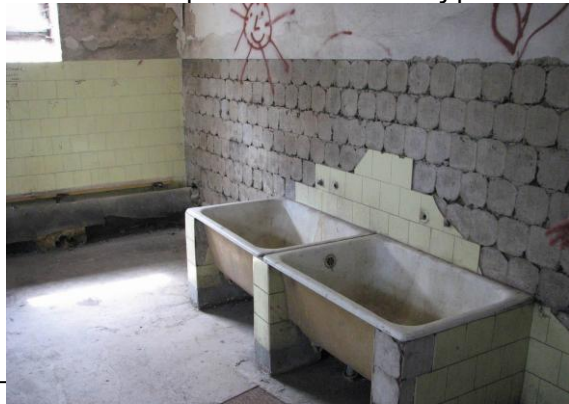
Fot. 51. Bardzo silnie wyeksploatowane i zniszczone pomieszczenie dawnej pralni

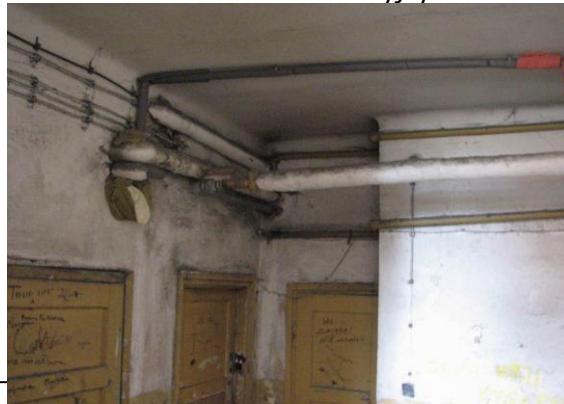
jako stalowe (woda) oraz PCV i żeliwne (kanalizacja). W budynku istnieje dodatkowo suchy pion instalacji hydrantowej.	<p> rurach stalowych, a także ubytki powłok malarskich na rurach żeliwnych, stalowych i na grzejnikach.  <b>Stopień zużycia: 60%</b> </p>

Fot. 52. Ogniska korozji rur stalowych instalacji oraz braki otulin izolacyjnych

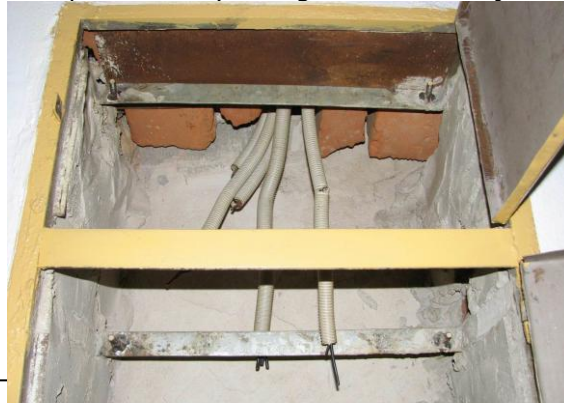
Fot. 54. Nieczynna rozdzielnia z pozostawionymi fragmentami instalacji

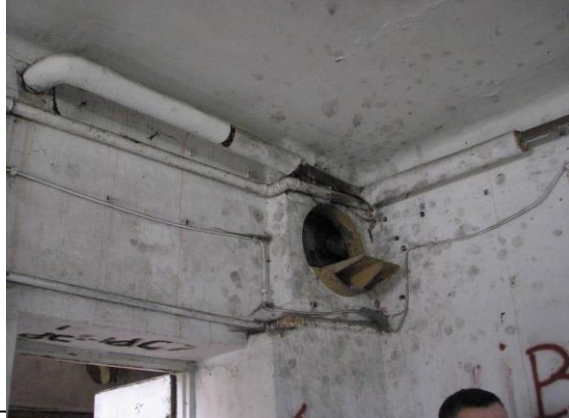
Fot. 55. Braki otulin i korozja rur instalacyjnych

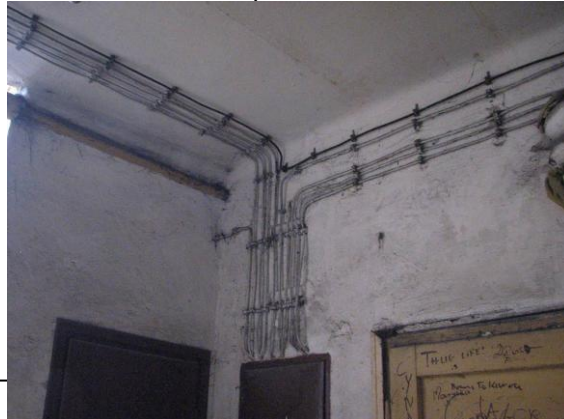
Fot. 56. Stare instalacje elektryczne w poziomie piwnic
