WYKONAWCA	MALINOWSKIDESIGN ul. Guzowatka 44, 05-252 Dąbrówka
<i>TYTUŁ</i> <i>OPRACOWANIA</i>	OPINIA TECHNICZNA BUDYNKU
<i>ADRES OBIEKTU</i>	PIONKI, AL. LIPOWE 13
ZAMAWIAJĄCY	MIASTO GMINA PIONKI AL JANA PAWŁA II 15 26-670 PIONKI
AUTORZY OPRACOWANIA	inż. WOJCIECH MAMAJ
	mgr inż. PIOTR ZAKRZEWSKI upr. bud. nr MAZ/0832/PWBKb/15
DATA	30.08.2017

Opracowanie obejmuje wykonanie opinii technicznej dotyczącej stanu technicznego poszczególnych elementów oraz ich zużycia dla budynku mieszkalnego wielorodzinnego przy Al. Lipowych 13 w Pionkach. Działka nr 87/31.

Będący przedmiotem opracowania budynek mieszkalny znajduje się w Pionkach przy Al. Lipowych 13. Budynek został wybudowany w roku 1953.

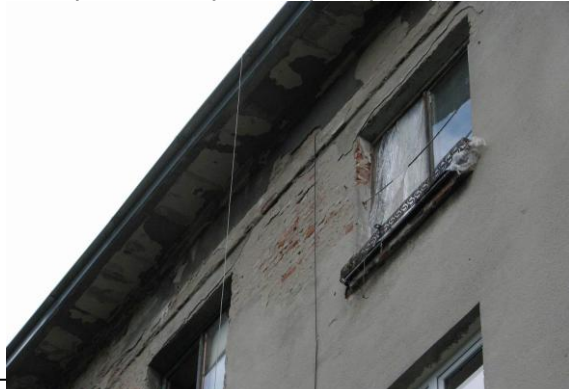
a)	tynki, okładziny	Ściany zewnętrzne nieocieplone, otynkowane tynkami cementowo-wapiennymi.	<p>Widoczne są liczne ubytki tynków i ślady przemarzania zarówno tynków, jak i samych ścian. Ponadto widoczne są ubytki i spękania spowodowane zużyciem eksploatacyjnym, ale także wadami, np. z uprzednio nieszczelnych obróbek blacharskich i rynien, co widać choćby na gzymsach pośrednich budynku. Widoczna jest także w strefie cokołowej mocno postępująca korozja biologiczna i liczne ubytki, w które wody opadowe stale wnikają i niszczą konstrukcję budynku.</p> <p>Stopień zużycia: 85%</p>

c)	gzymsy, daszki, inne.	Wokół budynku wykonano gzymsy ozdobne pośrednie ponad parterem budynku na elewacji oraz odsadzki w strefie cokołowej. Stropodach wysunięto w postaci gzymsów – okapów płytowych żelbetowych.	Widoczne są uszkodzenia i ubytki tynku oraz otuliny zbrojenia gzymsów elewacyjnych w poziomie dachu, a także ubytki gzymsów pośrednich. Stopień zużycia: 65%
4	Klatki schodowe, hole wejściowe, itp.

Fot. 1. Uszkodzone gzymsy budynku, przemarznęte ściany, ubytki tynków

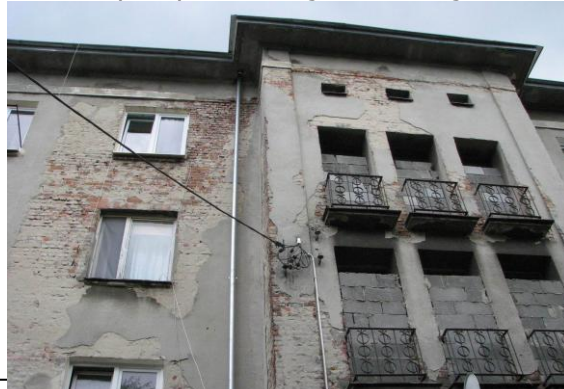
Fot. 2. Przemarznęte tynki elewacji, liczne ubytki tynków i fragmentów cegieł

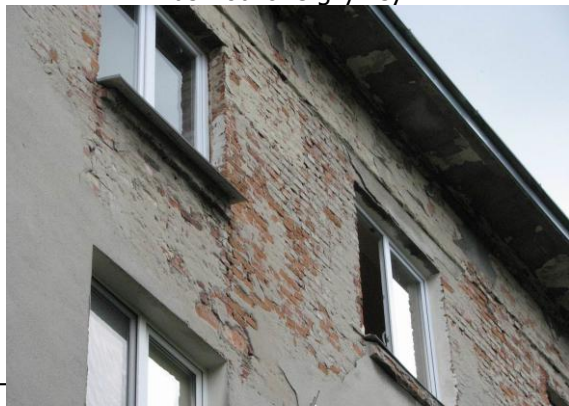
Fot. 3. Odślonięte cegły ścian zewnętrznych i uszkodzone gzymsy

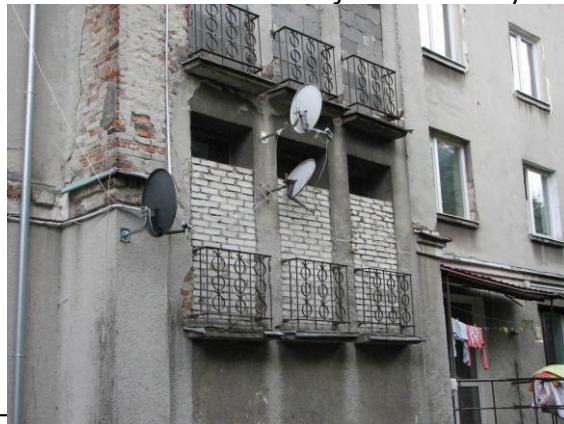
b)	balkony, loggie, tarasy	Z tyłu budynku występują niewielkie balkony wspornikowe, do których dostęp został zamurowany. Od frontu taras nad wejściem głównym z betonową balustradą.	Widoczne są duże uszkodzenia mechaniczne oraz ubytki w obrębie tarasu, zaś dostęp do balkonów wspornikowych został zlikwidowany (zamurowane otwory drzwiowe) m.in. z uwagi na zły stan techniczny płyt wspornikowych. Stopień zużycia: 75%

Fot. 4. Zamurowane wejścia na balkony

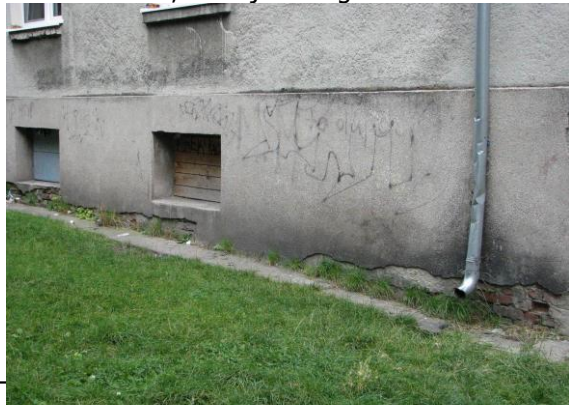
a)	stolarka i ślusarka okienna	Okna w budynku w większości starego typu drewniane, a częściowo wymienione na nowe PCV zespolone (w części mieszkalnej i miejscami w częściach wspólnych). Okna piwnic starego typu drewniane.	Stolarka PCV jest w dobrym stanie technicznym, jednak będąca w większości – stolarka drewniana jest mocno wyeksploatowana i w wielu miejscach mechanicznie zniszczona i wymaga wymiany. Stopień zużycia: 75%

Fot. 5. Zniszczona i niekompletna stolarka okienna, korozja biologiczna cokołu

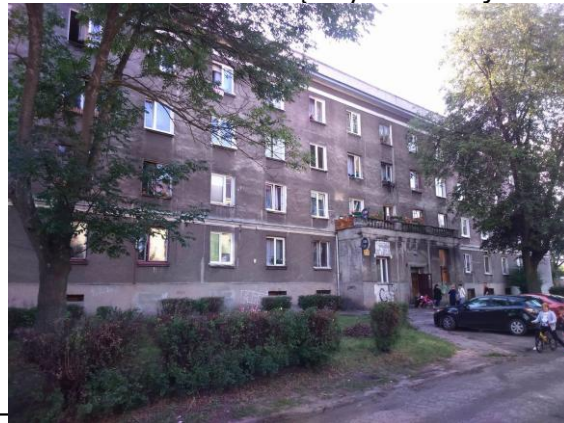
Fot. 6. Przemarznęte tynki elewacji

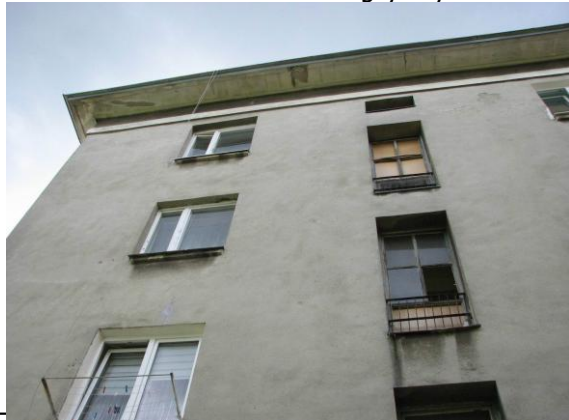
Fot. 7. Uszkodzone gzymsy

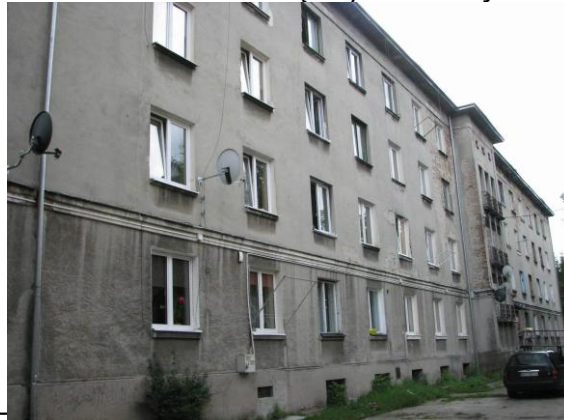
Fot. 8. Przemarznęte tynki elewacji

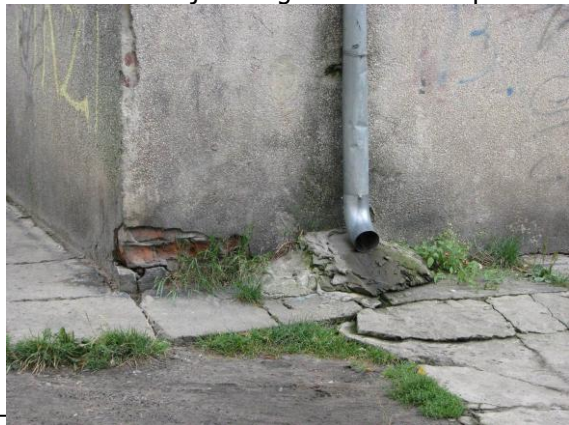
a)	drogi, chodniki, opaska wokół budynku, dojścia	Wokół budynku opaska, dojścia i dojazdy w postaci nawierzchni utwardzonych betonowych (wylewane lub kostki brukowe), a także trawniki.	Zaobserwowano liczne nierówności i uszkodzenia oraz daleko posuniętą korozję biologiczną, w szczególności w obrębie opaski budynku i dojść pieszych. Stopień zużycia: 75%

Fot. 9. korozja biologiczna cokołu i opaski

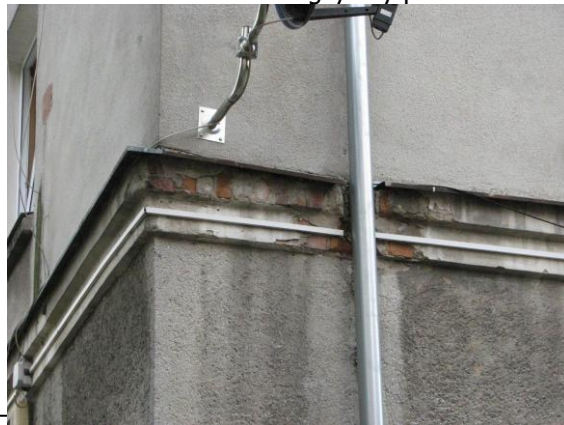
Fot. 10. Uszkodzone gzymsy pośrednie

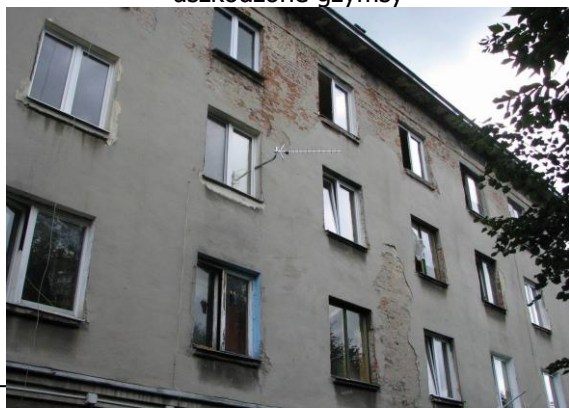
Fot. 11. Odsłonięte cegły ścian zewnętrznych i uszkodzone gzymsy

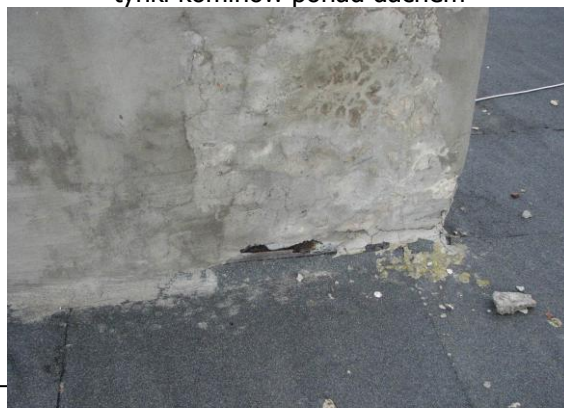
e)	Kominy ponad dachem, ławy kominarskie	Kominy murowane z cegły ceramicznej, wyprowadzone ponad dach, pierwotnie zakończone betonowymi czapami (obecnie miejscami brak) i otynkowane. Otwory wentylacyjne miejscami zabezpieczone siatkami przeciw ptakom.	Widoczna jest miejscami duża degradacja kominów ponad dachem, liczne ubytki czapek kominów, liczne odspojone elementy betonu, cegieł i tynku leżące na pokryciu. Stan techniczny kominów znajdujących się ponad dachem określono jako dostateczny, ale miejscami również jako zły. Stopień zużycia: 85%
7	Poddasze, pomieszczenia techniczne

Fot. 12. Wyeksploatowane i przemarznięte tynki kominów ponad dachem

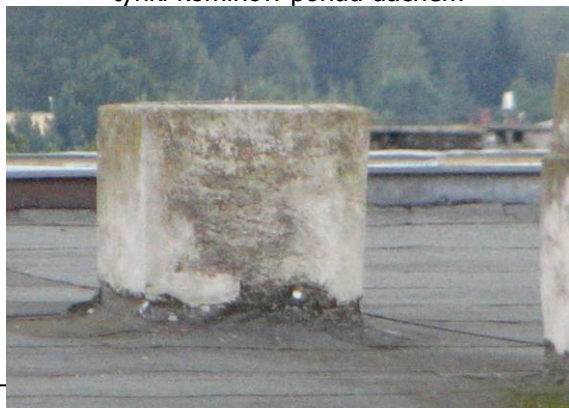
Fot. . 13. Wyeksploatowane i przemarznięte tynki kominów ponad dachem

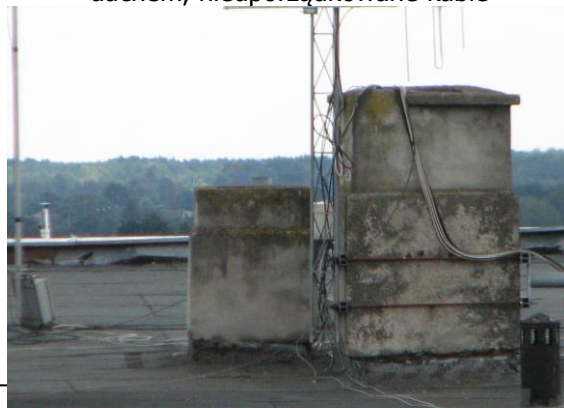
Fot. 14. Wyeksploatowane i kominy ponad dachem, nieuporządkowane kable

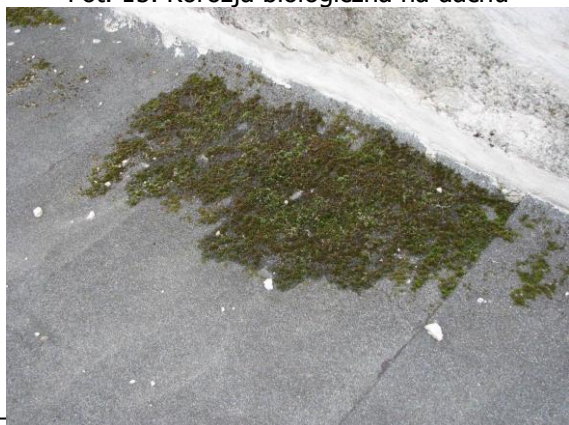
b)	pokrycie	Dach pokryty w całości papą termozgrzewalną.	Pokrycie z papy wykazuje miejscowe drobne pęknięcia lub purchle powietrza, a jego stan określono jako dostateczny. Na papie zalegają fragmenty tynku i betonu pochodzące z kominów oraz widoczna jest korozja biologiczna. Stopień zużycia: 40%

Fot. 15. Korozja biologiczna na dachu

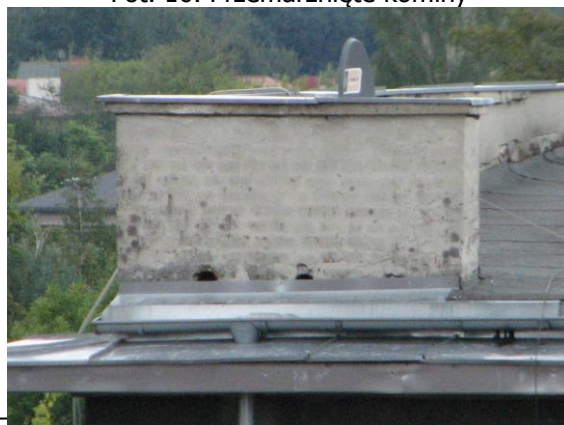
Fot. 16. Przemarznięte kominy

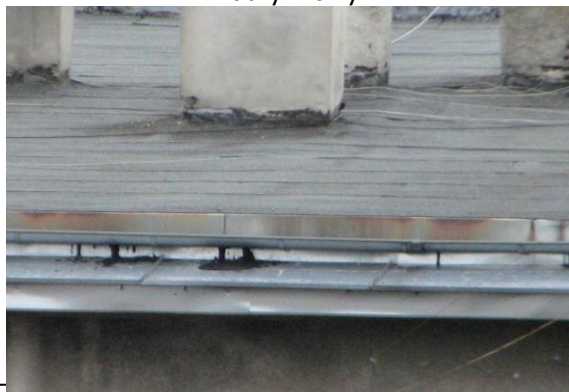
c)	obróbki blacharskie	Obróbki blacharskie z blachy płaskiej, powlekanej, a częściowo z blachy ocynkowanej.	Obróbki blacharskie z blachy ocynkowanej są w dostatecznym stanie technicznym, jednak liczne obróbki (w szczególności dachowe) z blach powlekanych są wyeksploatowane, z ogniskami korozji i mają bardzo negatywny wpływ na gzymsy (o czym świadczy ich stan techniczny). Stopień zużycia: 60%

Fot. 17. Korozja obróbek blacharskich – pas nadrynnowy

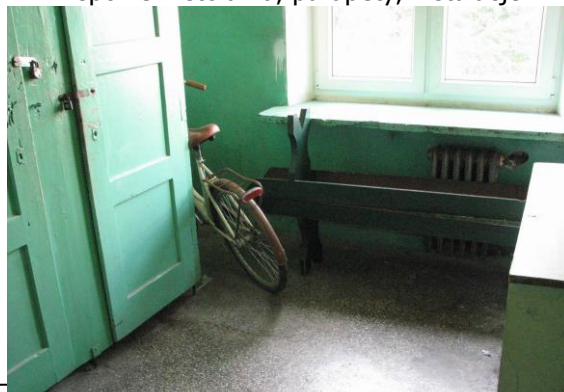
Fot. 18. Wyeksploatowane pomieszczenia wspólne – stolarka, parapety, instalacje

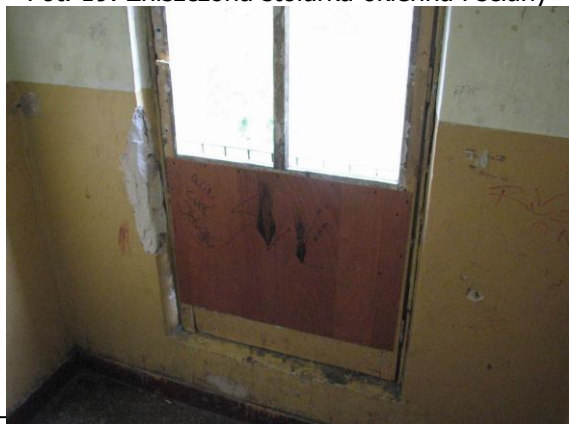
Fot. 19. Zniszczona stolarka okienna i ściany

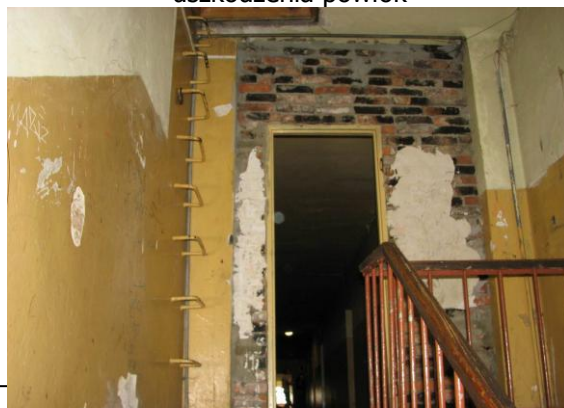
c)	tynki, malowanie	Na klatkach schodowych wykonano tynki cementowo-wapienne i pomalowano farbami emulsyjnymi lub wapiennymi z olejnymi lamperiami.	Widoczny jest wysoki stopień dewastacji tynków i powłok malarskich klatek schodowych, lokalne pęknięcia powłok, ubytki i uszkodzenia mechaniczne. Dokonano jedynie niewielkich miejscowych napraw. Stopień zużycia: 75%

Fot. 20. Braki tynków na klatce schodowej, uszkodzenia powłok

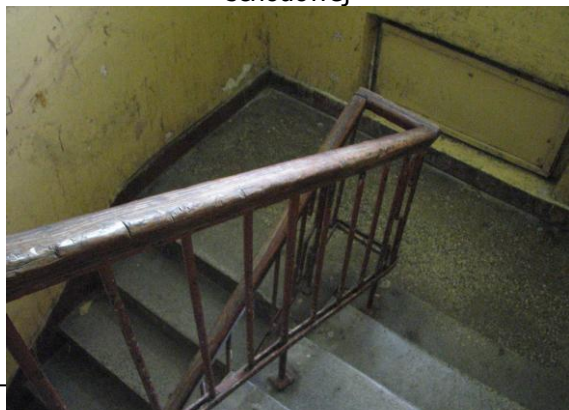
Fot. 21. Zniszczone wykończenia klatki schodowej

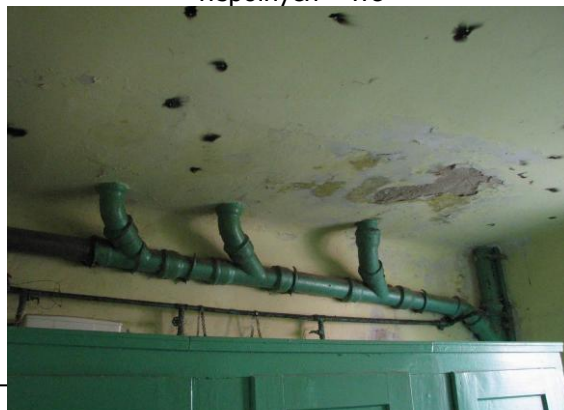
Fot. 22. Zniszczone wykończenia pomieszczeń wspólnych – wc

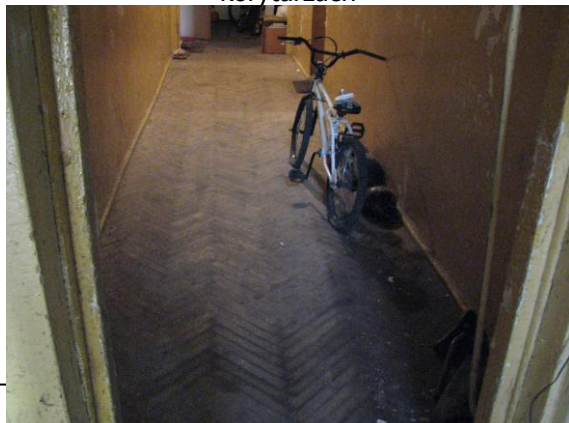
a)	podłogi, posadzki	Posadzki na klatkach schodowych i korytarzach w postaci lastryko lub wykładzin PCV oraz miejscami klepka drewniana i inne wykładziny.	Brak znaczących lub mogących stwarzać zagrożenie dla użytkowników uszkodzeń lastryko. Widoczne są natomiast miejscowe spękania czy lokalne ubytki oraz nierówności i uszkodzenia mechaniczne wykładzin PCV, zużycie klepki i innych okładzin. Stopień zużycia: 60%

Fot. 23. Wyeksploatowane klepki podłogowe na korytarzach

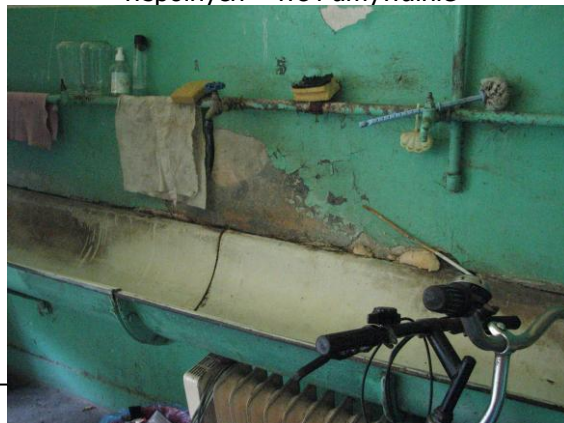
Fot. 24. Zniszczone wykończenia pomieszczeń wspólnych – wc i umywalnie

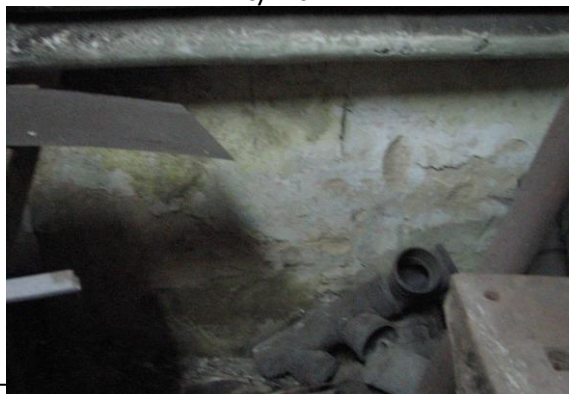
b)	ściany nośne, posadzki	Murowane z cegły ceramicznej pełnej lub innych elementów drobnowymiarowych (w tym miejscowo – cegła dziurawka), od wewnątrz otynkowane (w pomieszczeniach, do których był dostęp podczas wizji lokalnej).	Brak izolacji termicznej oraz przeciwwilgociowej ścian zewnętrznych. Odnotowano liczne zawilgocenia, przemarznięcia oraz wyługowania węgla wapnia, zmurszałe tynki i ubytki tynków. Dodatkowo zniszczone opaski wokół budynku potęgują stopień zużycia. Na posadzkach nie odnotowano nadmiernej wilgoci. Stopień zużycia: 60%

Fot. 25. Piwnice – zawilgocenia ścian, ubytki tynków

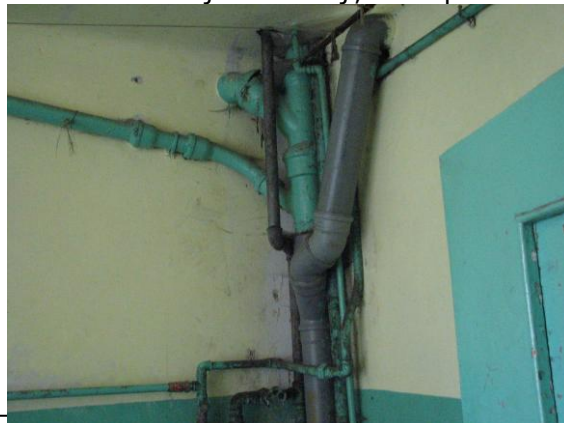
b)	instalacje wodno-kanalizacyjne	Do budynku doprowadzona jest miejska sieć wodociągowa (woda zimna) oraz kanalizacyjna. Rury w obrębie pionów i poziomów wykonano jako stalowe (woda) oraz PCV i żeliwne (kanalizacja).	W wielu miejscach instalacja wodno-kanalizacyjna prowadzona jest w sposób prowizoryczny, a stan całej instalacji określono jako dostateczny i bardzo nieuporządkowany. Widoczne są ślady po przeciekach w piwnicach oraz miejscowe ogniska korozji na rurach stalowych, a także ubytki powłok malarskich na rurach żeliwnych, stalowych i na grzejnikach. Stopień zużycia: 60%

Fot. 26. Instalacje kanalizacji, liczne prowizorki

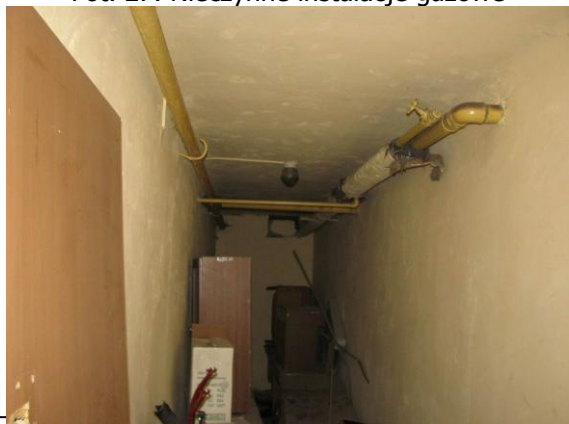
d)	instalacja gazowa	Na elewacji budynku znajduje się skrzynka gazowa z kurkiem głównym, w budynku rury po starej instalacji.	Nie objęto oceną w ramach opinii technicznej, ponieważ z informacji uzyskanych od Zarządcy obiektu oraz z KOB wynika, że instalacja gazowa jest nieczynna, a gaz nie jest doprowadzony do budynku.

Fot. 27. Nieczynne instalacje gazowe

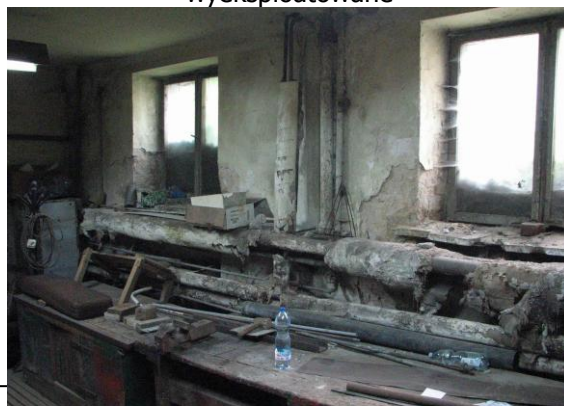
Fot. 28. Pomieszczenie ślusarni – zniszczone i wyeksploatowane

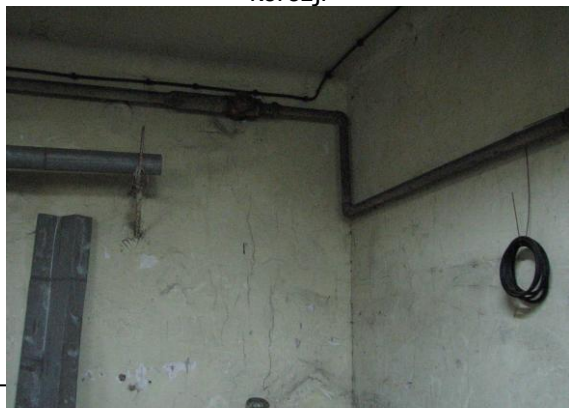
Fot. 29. Instalacje wodociągowe – ogniska korozji

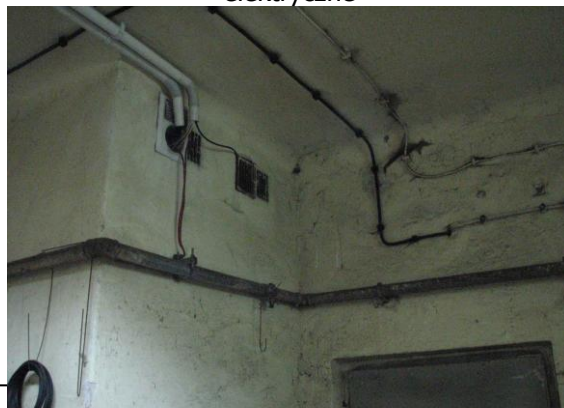
8	Instalacje w budynku		
a)	instalacje elektryczne, teletechniczne, RTV, osprzęt, oświetlenie	Instalacje elektryczne podlegają szczegółowemu przeglądowi połączonemu z pomiarami elektrycznymi co 5 lat. Wg książki obiektu budowlanego – instalacja została dopuszczona do eksploatacji.	Po wizualnej ocenie widocznych w częściach wspólnych elementów instalacji, osprzętu oraz oświetlenia – określono stan instalacji jako dostateczny, miejscami zły. Widoczne są miejscowe braki dekli puszek elektrycznych, nieprawidłowo wykonane trasy kablowe (np. luźno ułożone na pokryciu dachowym przewody), miejscowe braki oświetlenia lub samych źródeł czy kloszy opraw. Stopień zużycia: 60%

Fot. 30. Nieuporządkowane instalacje elektryczne

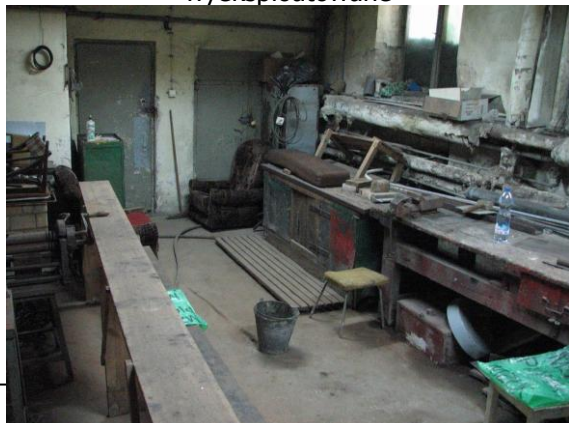
Fot. 31. Pomieszczenie ślusarni – zniszczone i wyeksploatowane

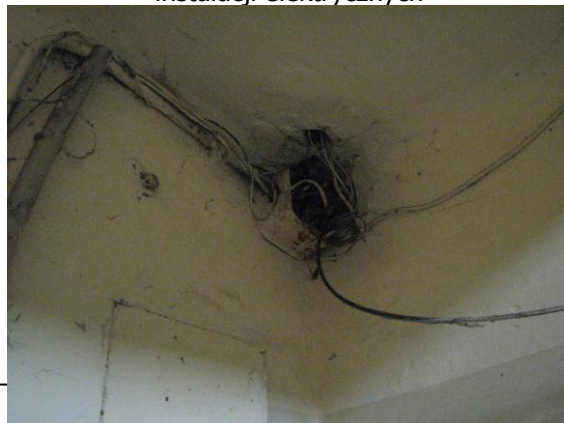
Fot. 32. Nieodpowiedni zabezpieczone puszek instalacji elektrycznych
