WYKONAWCA	MALINOWSKIDESIGN ul. Guzowatka 44, 05-252 Dąbrówka
<i>TYTUŁ OPRACOWANIA</i>	OPINIA TECHNICZNA BUDYNKU
<i>ADRES OBIEKTU</i>	PIONKI, AL. LIPOWE 9
ZAMAWIAJĄCY	MIASTO GMINA PIONKI AL JANA PAWŁA II 15 26-670 PIONKI
AUTORZY OPRACOWANIA	inż. WOJCIECH MAMAJ
	mgr inż. PIOTR ZAKRZEWSKI upr. bud. nr MAZ/0832/PWBKb/15
DATA	30.08.2017

Opracowanie obejmuje wykonanie opinii technicznej dotyczącej stanu technicznego poszczególnych elementów oraz ich zużycia dla budynku mieszkalnego wielorodzinnego przy Al. Lipowych 9 w Pionkach. Działka nr 87/29.

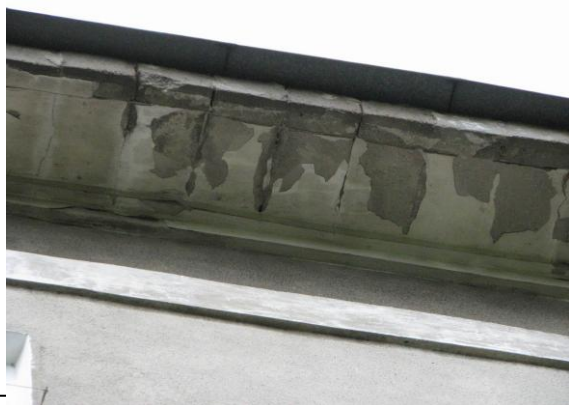
c)	gzymsy, daszki, inne.	Wokół budynku wykonano gzymsy ozdobne pośrednie ponad parterem budynku na elewacji oraz odsadzki w strefie cokołowej. Stropodach wysunięto w postaci gzymsów – okapów płytowych żelbetowych.	Widoczne są liczne uszkodzenia i ubytki tynku oraz otuliny zbrojenia gzymsów elewacyjnych w poziomie dachu. Ten element budynku powinien być niezwłocznie zabezpieczony i jak najszybciej naprawiony. Stopień zużycia: 90%
4	Klatki schodowe, hole wejściowe, itp.

Fot. 1. Uszkodzone gzymsy budynku

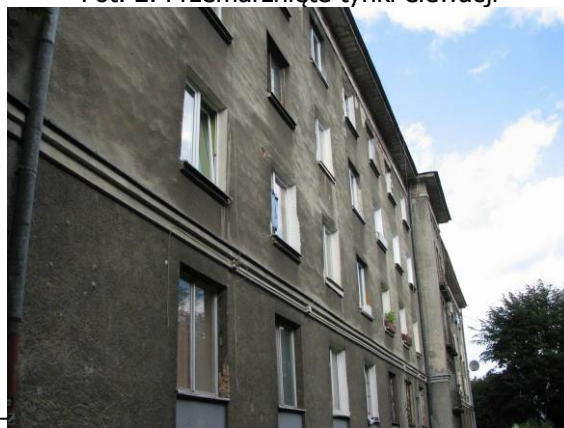
a)	tynki, okładziny	Ściany zewnętrzne nieocieplone, otynkowane tynkami cementowo-wapiennymi.	Widoczne liczne ślady przemarzania tynków, ubytki i spękania spowodowane zużyciem eksploatacyjnym – zawilgoceniem z uprzednio nieszczelnych obróbek blacharskich i rynien oraz zwietrzeniem. Ponadto widoczna w strefie cokołowej mocno postępująca korozja biologiczna. Stopień zużycia: 80%

Fot. 2. Przemarznięte tynki elewacji

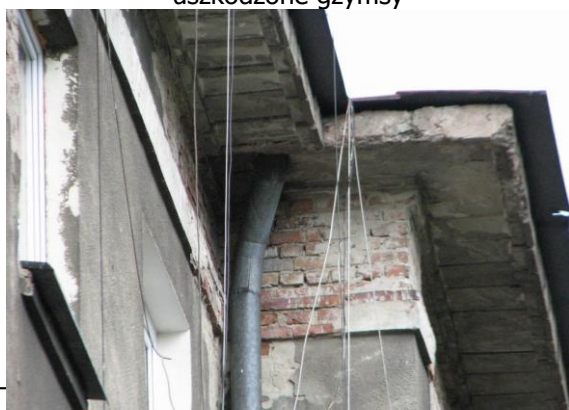
Fot. 3. Odsłonięte cegły ścian zewnętrzny i uszkodzone gzymsy

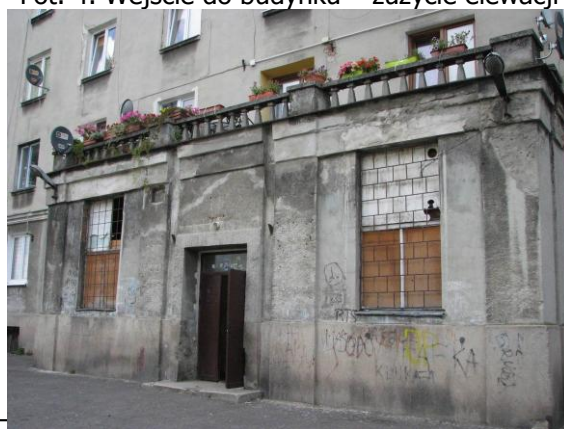
Fot. 4. Wejście do budynku – zużycie elewacji

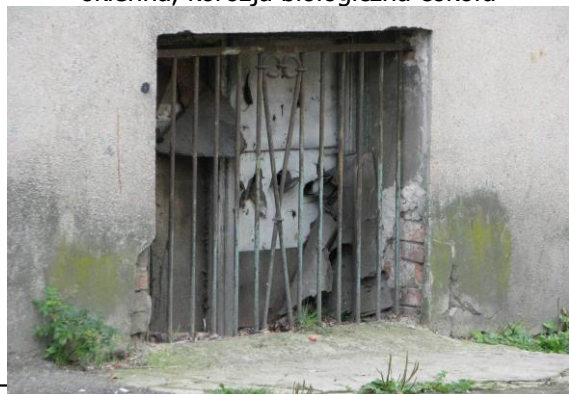
Fot. 5. Zniszczona i niekompletna stolarka okienna, korozja biologiczna cokołu

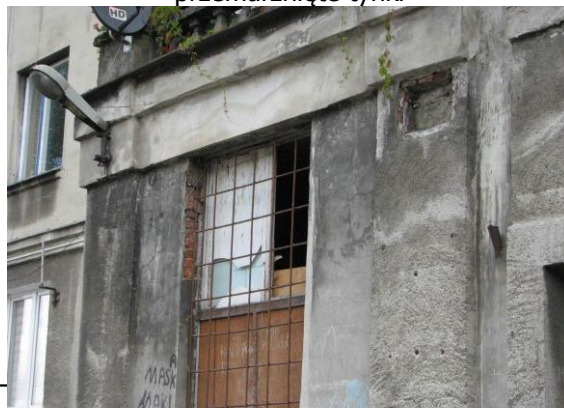
Fot. 6. Zniszczona stolarka okienna, przemarznięte tynki

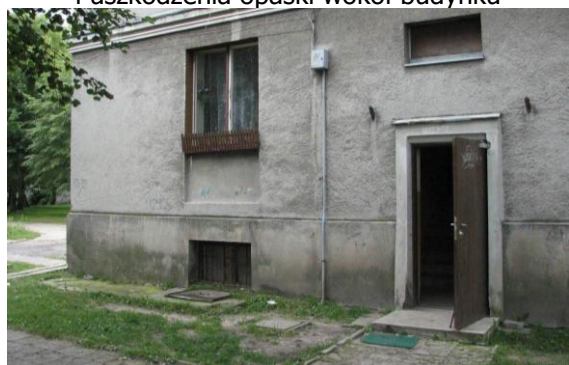
a)	drogi, chodniki, opaska wokół budynku, dojścia	Wokół budynku opaska, dojścia i dojazdy w postaci nawierzchni utwardzonych betonowych (wylewane lub kostki brukowe), a także trawniki.	Zaobserwowano liczne nierówności i uszkodzenia oraz daleko posuniętą korozję biologiczną, w szczególności w obrębie opaski budynku i dojść pieszych. Stopień zużycia: 70%

Fot. 7. Korozja biologiczna cokołu, nierówności i uszkodzenia opaski wokół budynku

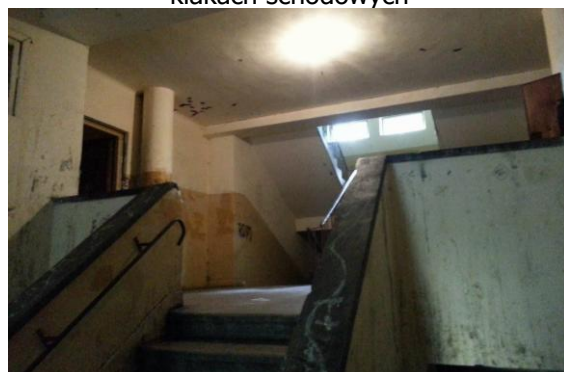
c)	tynki, malowanie	Na klatkach schodowych wykonano tynki cementowo-wapienne i pomalowano farbami emulsyjnymi lub wapiennymi z olejnymi lamperiami.	Widoczny jest wysoki stopień dewastacji tynków i powłok malarskich klatek schodowych, lokalne pęknięcia powłok, ubytki i uszkodzenia mechaniczne. Lokalnie dokonano napraw tynków i powłok malarskich i te są w dobrym stanie technicznym. Stopień zużycia: 70%

Fot. 8. Zniszczone powłoki malarskie i tynki na kłakach schodowych

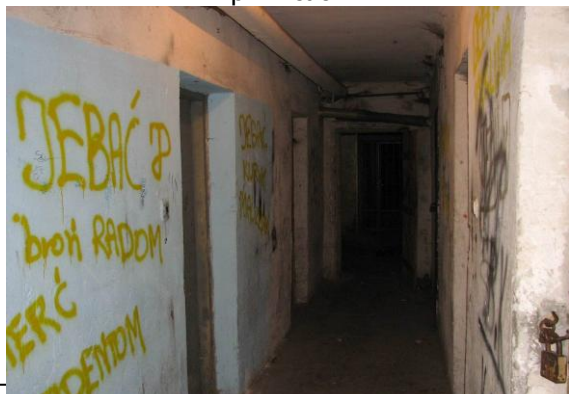
Fot. 9. Zniszczone powłoki malarskie i tynki w piwnicach

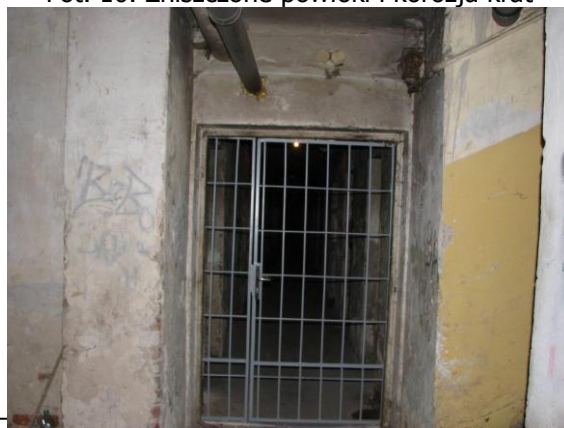
Fot. 10. Zniszczone powłoki i korozja krat

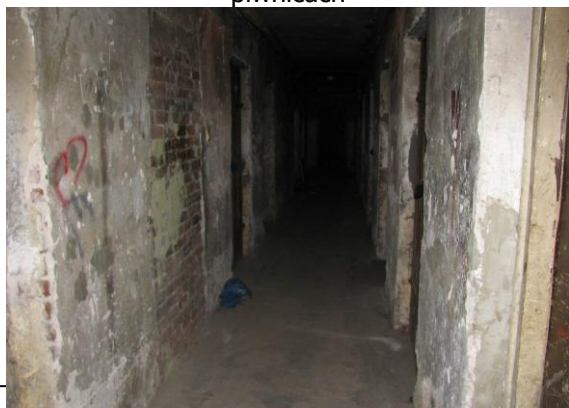
Fot. 11. Zniszczone powłoki malarskie i tynki w piwnicach

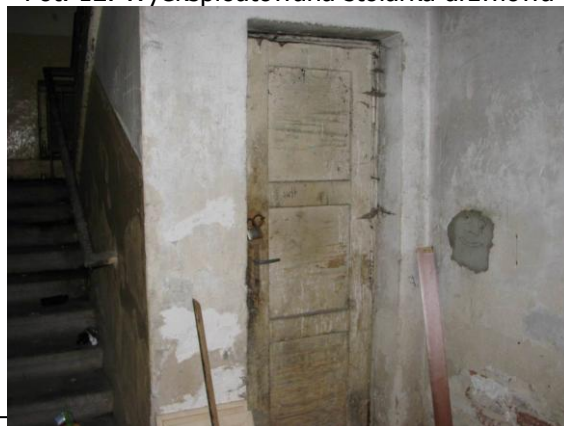
b)	stolarka i ślusarka drzwiowa	Drzwi w części wspólnej budynku częściowo stalowe, a częściowo drewniane starego typu. Drzwi do mieszkań różnego typu, wg uznania lokatorów.	Miejscowo stolarka drzwiowa (do części mieszkań) jest w dobrym stanie technicznym, jednak stolarka drewniana jest lokalnie wyeksploatowana i w wielu miejscach mechanicznie zniszczona i wymaga wymiany. Stopień zużycia: 65%
6		Dach

Fot. 12. Wyeksploatowana stolarka drzwiowa

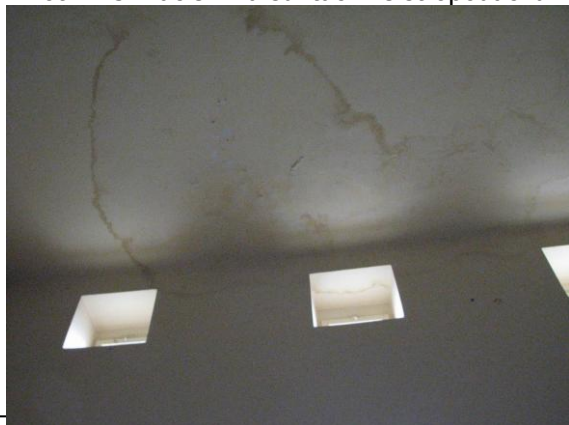
Fot. . 13. Zacieki na sufitach ze stropodachu

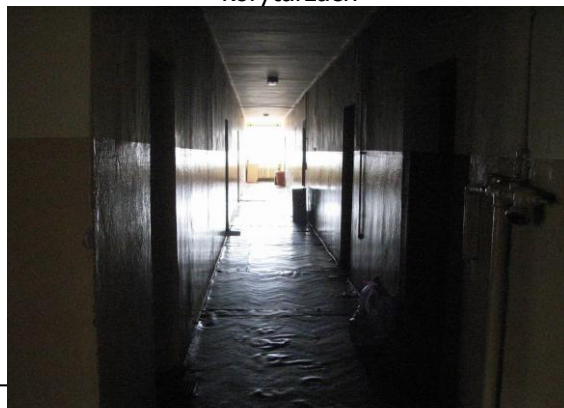
a)	podłogi, posadzki	Posadzki na klatkach schodowych i korytarzach w postaci lastryko lub wykładzin PCV.	Brak znaczących lub mogących stwarzać zagrożenie dla użytkowników uszkodzeń lastryko. Widoczne są natomiast miejscowe spękania czy lokalne ubytki oraz nierówności i uszkodzenia mechaniczne wykładzin PCV. Stopień zużycia: 55%

Fot. 14. Nierówności posadzek PCV na korytarzach

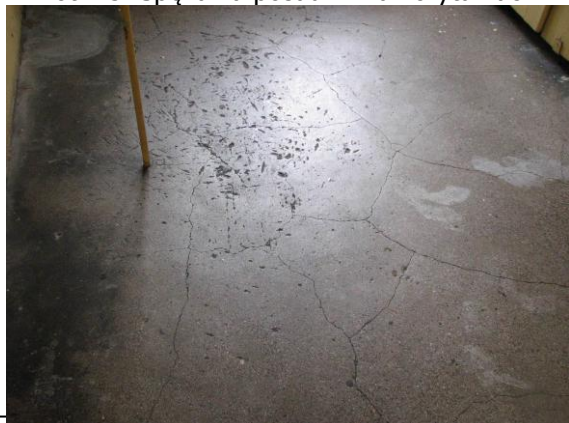
Fot. 15. Spękania posadzki na korytarzach

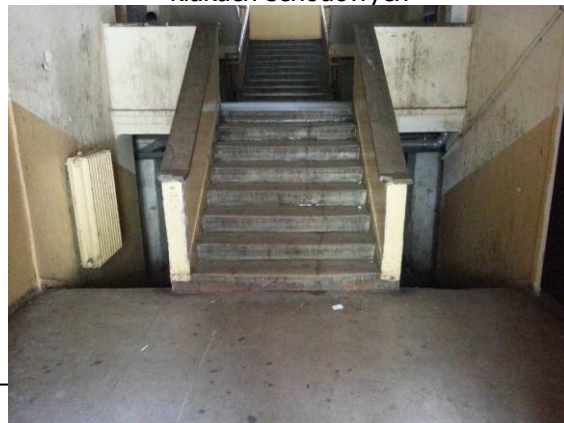
Fot. 16. Zniszczone powłoki malarskie i tynki na kłakach schodowych

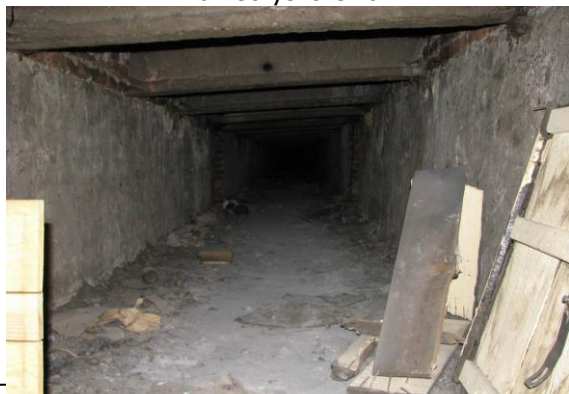
a)	Poddasze / strych	Poddasze nieużytkowe w formie niskiego (wys. ścianek ażurowych ok. 1,0m) stropodachu, nieocieplone.	Nie odnotowano uszkodzeń konstrukcji widocznych na poddaszu poza wymienionymi w punkcie 6a. Widoczne są liczne zanieczyszczenia przestrzeni, które powinno się uprzątnąć. Stopień zużycia: 55%

Fot. 17. Poddasze stropodachu – zanieczyszczenia.

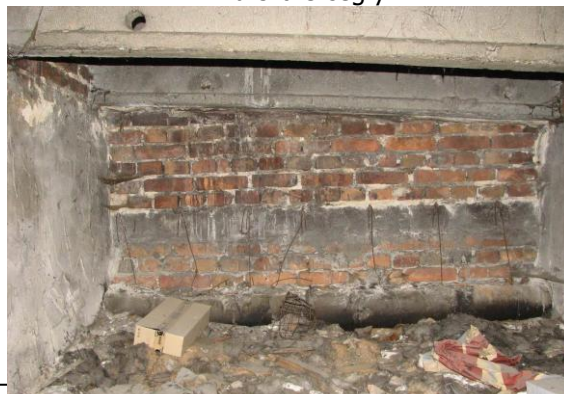
a)	konstrukcja	Dach jednospadowy o niewielkim nachyleniu z betonowych płyt dachowych opartych pośrednio poprzez prefabrykowane belki żelbetowe na murowanych z cegieł ścianach ażurowych stropodachu.	Konstrukcja dachu nie wykazuje nadmiernych ugięć lub uszkodzeń, jednak liczne uszkodzenia gzymsów i kominów (patrz odpowiednie punkty tabeli) z pewnością mają negatywny wpływ na zawilgocenie i przemarzanie konstrukcji, która również z uwagi na wiek – jest w pewnym stopniu zużyta. Ponadto widoczne są zacieki na ostatniej kondygnacji świadczące o penetracji wody opadowej. Tynki ażurowych ścian stropodachu są zwietrzałe i przemarznięte, a zatem cegły również. Stopień zużycia: 55%

Fot. 18. Poddasze stropodachu – ubytki tynków i zmurszałe cegły.

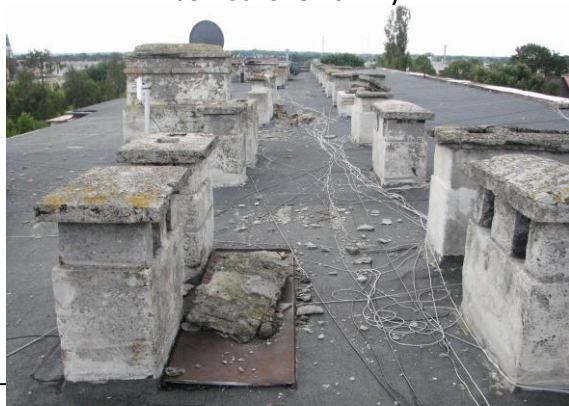
b)	pokrycie	Dach pokryty w całości papą termozgrzewalną.	Pokrycie z papy wykazuje miejscowe pęknięcia lub puchnięcie powietrza, a jego stan określono jako dostateczny. Na papie zalegają liczne fragmenty tynku i betonu pochodzące z kominów, które również mają negatywny wpływ na stan techniczny pokrycia i konieczne jest ich niezwłoczne usunięcie. Stopień zużycia: 40%

Fot. 19. Zanieczyszczone pokrycie dachowe, uszkodzone kominy

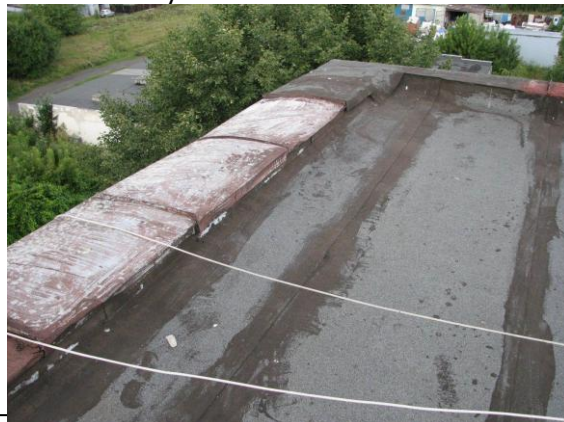
c)	obróbki blacharskie	Obróbki blacharskie z blachy płaskiej, powlekanej, a częściowo z blachy ocynkowanej.	Obróbki blacharskie z blachy ocynkowanej są w dostatecznym stanie technicznym, jednak liczne obróbki (w szczególności dachowe) z blach powlekanych są wyeksploatowane i mają bardzo negatywny wpływ na gzymsy (o czym świadczy ich stan techniczny). Stopień zużycia: 70%

Fot. 20. Zużyte obróbki blacharskie na dachu

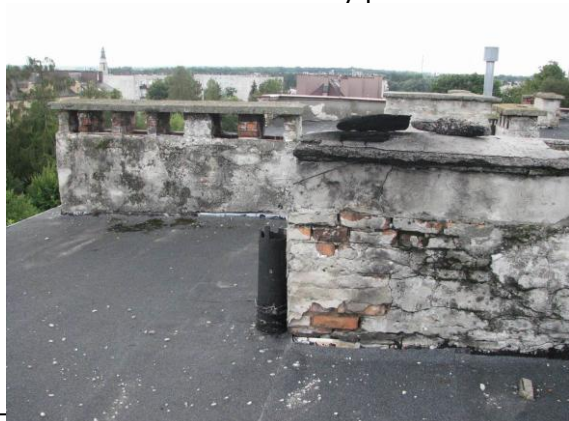
e)	Kominy ponad dachem, ławy kominarskie	Kominy murowane z cegły ceramicznej, wyprowadzone ponad dach, pierwotnie zakończone betonowymi czapami (obecnie brak) i otynkowane.	Widoczna jest bardzo silna degradacja kominów ponad dachem, liczne ubytki czapek kominów, liczne odspojone elementy betonu, cegieł i tynku leżące na pokryciu. Stan techniczny kominów znajdujących się ponad dachem określono jako bardzo zły. Stopień zużycia: 95%
7	Poddasze, pomieszczenia techniczne

Fot. 21. Zniszczone kominy ponad dachem

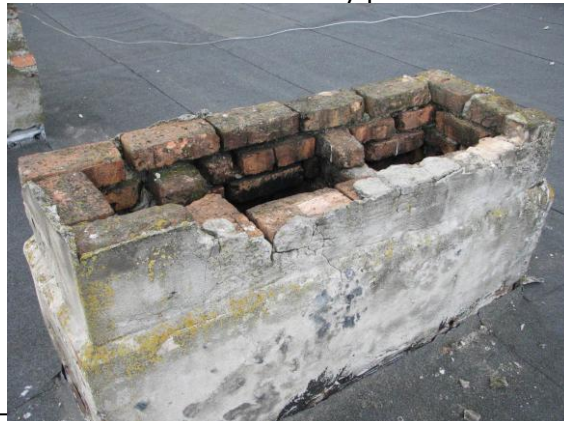
Fot. 22. Zniszczone kominy ponad dachem

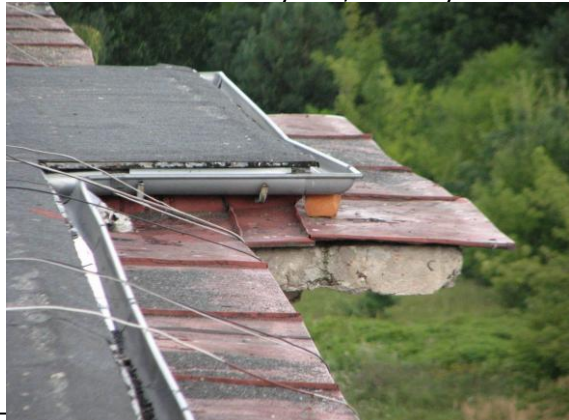
d)	rynny, rury spustowe	Rynny i rury spustowe z blachy ocynkowanej; w dolnych strefach przy cokole – woda odprowadzona na teren wokół budynku.	Rynny i rury spustowe posiadają lokalne nieszczelności i odkształcenia, a rynny dachowe dodatkowe miejscowe zanieczyszczenia. Stopień zużycia: 60%

Fot. 23. Nierówności rynien, zanieczyszczenia

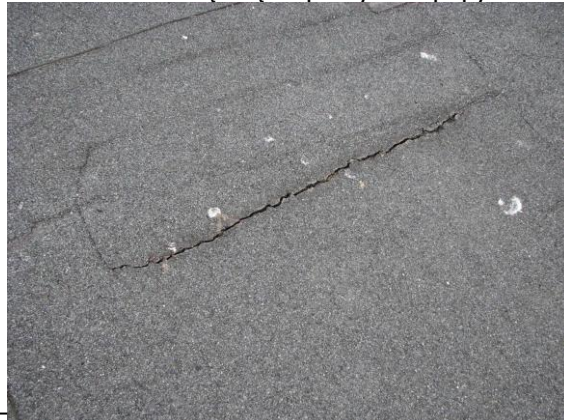
Fot. 24. Pęknięcia pokrycia z papy

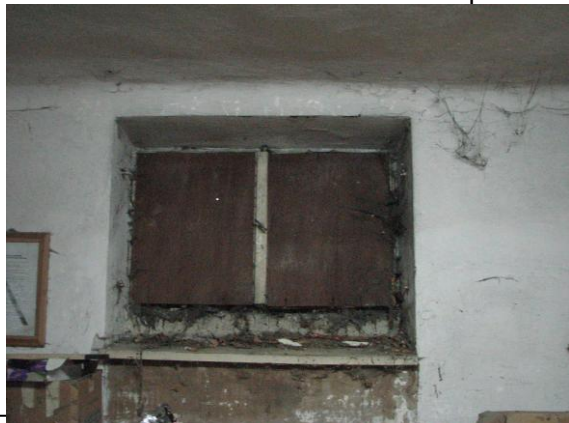
d)	stolarka	Drzwi wejściowe do piwnic drewniane, do komórek lokatorskich drewniane pełne lub ażurowe i częściowo stalowe oraz miejscami kraty stalowe. Okna piwnic drewniane starego typu.	Zaobserwowano silne zużycie eksploatacyjne stolarki drzwiowej i jeszcze większe okiennej, jedynie miejscowo stan stolarki jest dostateczny. Stopień zużycia: 90%

Fot. 25. Zniszczona stolarka okienna piwnic

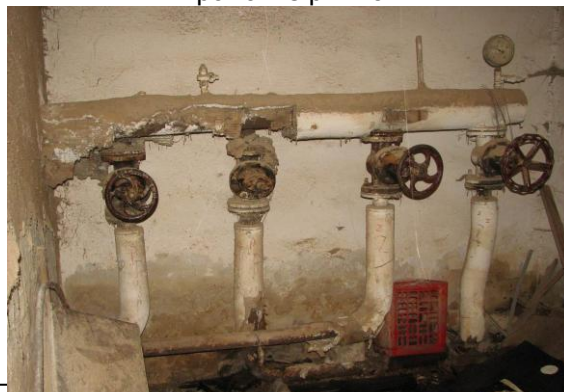
Fot. 26. Ogniska korozji instalacji wodnych w poziomie piwnic

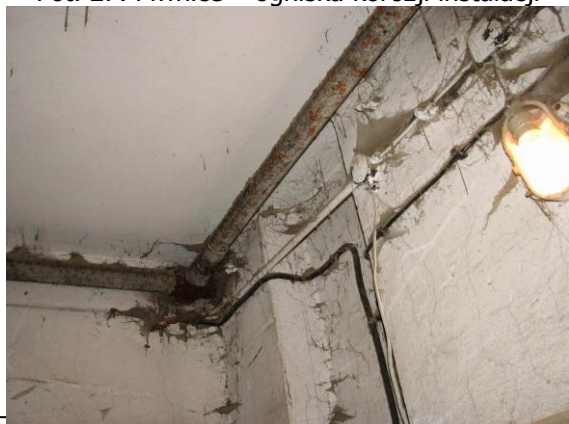
Fot. 27. Piwnice – ogniska korozji instalacji

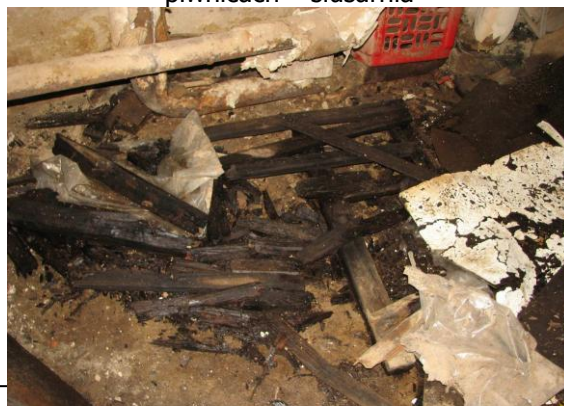
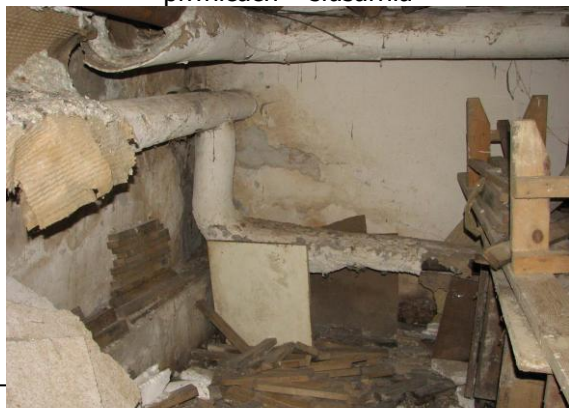
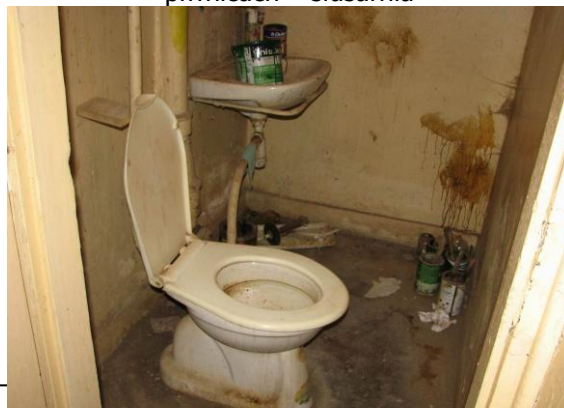
b)	pomieszczenia użytkowe / wspólne	Na poziomie piwnic zlokalizowano pomieszczenia stolarni, a na poszczególnych kondygnacjach mieszkalnych wspólne pomieszczenia o charakterze kuchni, umywalni, pralni i wc.	W pomieszczeniach stolarni widoczny jest wysoki stopień wyeksploatowania, spowodowany m.in. brakiem izolacji przeciwwilgociowych ścian i fundamentów oraz złym stanem technicznym stolarki okiennej. W pomieszczeniach wspólnych towarzyszących funkcji mieszkalnej widoczny jest również dość wysoki stopień zużycia, np. armatury. Stopień zużycia: 70%

Fot. 28. Nieuporządkowane przestrzenie w piwnicach – ślusarnia

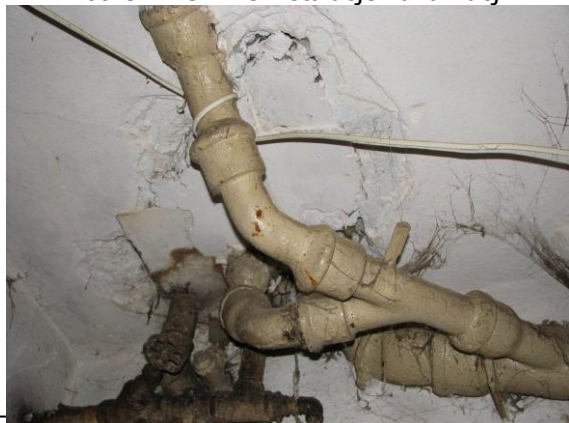
Fot. 31. Żeliwne instalacje kanalizacji

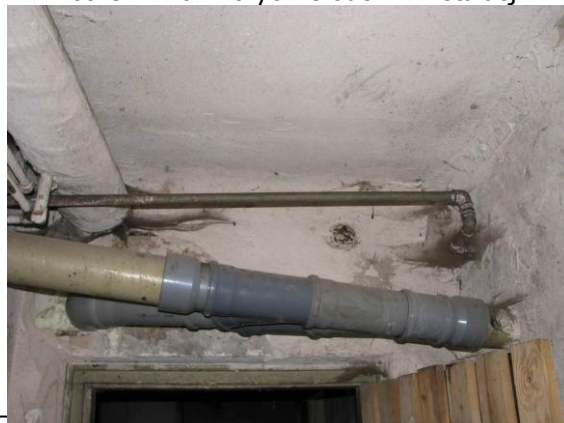
Fot. 32. Prowizoryczne odcinki instalacji
